ヘリウム液化機タービントラブルについて

近藤裕、宮内幹雄、敦賀将太
筑波大学研究基盤総合センター 低温部門
〒305-8577 茨城県つくば市天王台 1-1-1

ヘリウム液化機がタービン回転数異常により緊急停止した。このことについて原因調査の内容、予備タービンへの交換、及びタービンの始動特性についてまとめた。

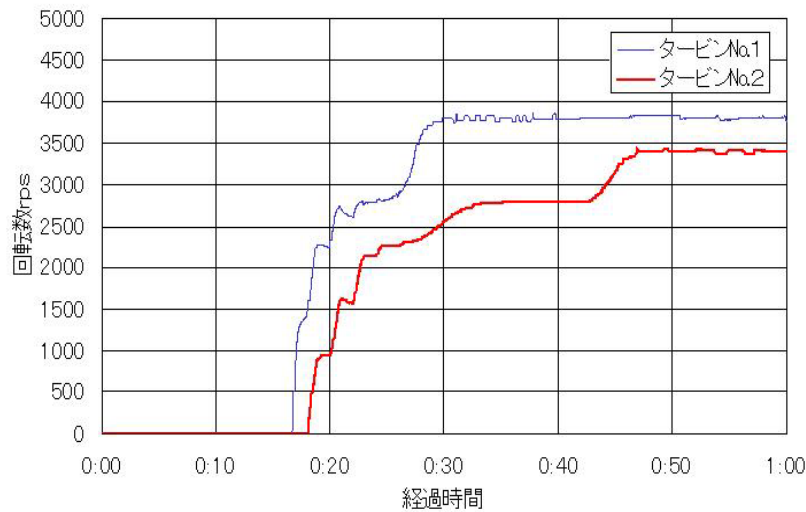
図3. 正常時のタービン回転数

正常時の液化機のタービンは図3に示すように圧縮機起動安定後、経過時間15分頃からタービン入口弁が開き、タービンが回転を始め徐々にステップアップしていく。

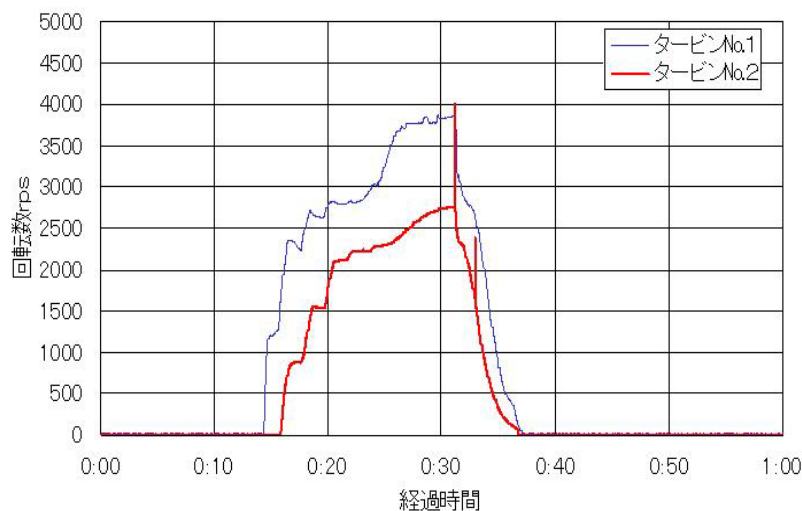
図4. 異常時のタービン回転数

今回のトラブルは液化機の運転開始から32分経過した頃に発生した。図4に示すようにT2回転数が2800 rps になるところで一瞬にして4000 rps に上昇していた。

T2はタービン保護のため回転数が3800 rps になるとインターロックが作動して液化機を停止させる設定となっている。

通常T2は2800 rps で一定時間保持した後3400 rps に上昇するコントロールである。実際の回転数が一瞬で上昇することは考えられず、回転音の変化もなかったことから、ノイズによる誤作動と考え再起動を試みた。しかし、T2が全く同じ回転数になったところで停止した。

以上の調査結果から、残されたタービンスピードセンサー若しくはタービン本体のトラブルと判断し、予備のタービンへ交換を行うこととした。

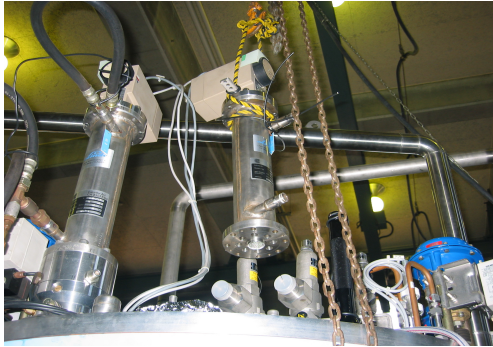
図5. Brake cooler 吊り上げ

液化機内部は冷えた状態であるため、タービン交換の準備として1日以上加温運転を行い、さらに断熱槽の真空ブレークを行い、外気との熱交換による加温で常温まで温めてから交換作業を行った。加温運転終了後、タービン内を循環している冷却水の追い出しを行い、冷却水ホース、センサーケーブルを外し、取り付けボルトを緩め、図5のようにBrake coolerをチェーンブロックで吊り上げ移動させた。

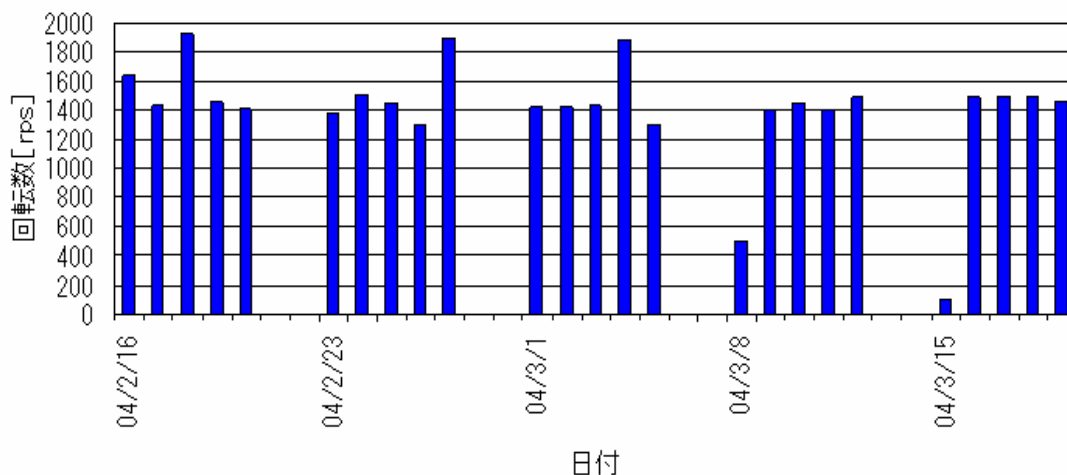
図 1 1. タービン交換前 T 2 始動時の T 1 回転数

液化機運転の際、タービンは T 1 が先に回転を始め、T 2 が遅れて回転を開始する。トラブルが発生したタービンは、T 1 が回転を始めてから T 2 が回転を始めるまでのタイムラグが非常に大きかった。図 1 1 にタービン交換前 T 2 回転始動時の T 1 回転数を示す。早く回転始動する場合もあったがほとんど T 1 が 1 4 0 0 rps 前後に達して T 2 が回転を始めていた。

次第にその差が開く傾向があり、タービンパージ時間延長やパージ流量の増減を試みたが改善されなかった。

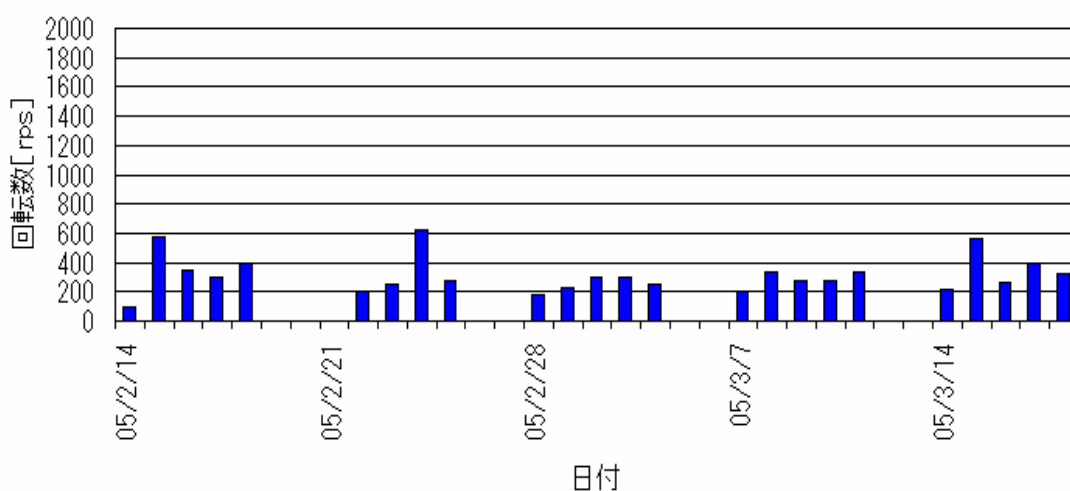
図 1 2. タービン交換後 T 2 始動時の T 1 回転数

しかし、トラブルを期にタービンの交換を行い運転した結果、図 1 2 に示すように T 2 の回転始動が早いことが分かった。交換作業時に取り外したタービンと今回取り付けたタービンを指で回転させ比較したところ、後者のほうが若干軽く回転させることができたことから T 2 回転始動が早い要因と考えられる。
