# 温暖化実験装置についての報告

金井 隆治、正木 大祐

筑波大学生命環境科学等技術室（菅平高原実験センター）

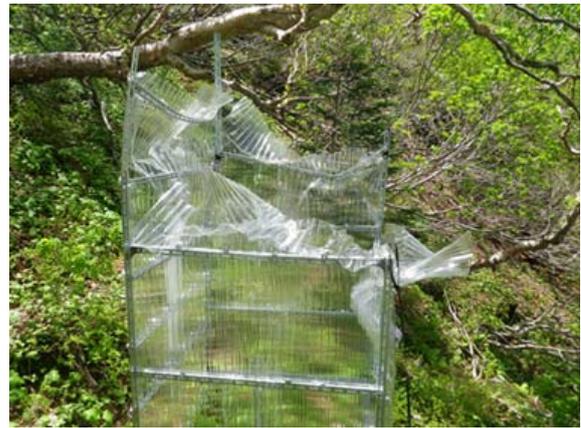
図2. 通年温暖用1のOTC

##### 通年温暖用1 (図2)

状況：上部の破損。OTC上部の波板と梁が激しく曲がっていた。同様に下部の波板も歪んでいた。OTCのフレームが斜面下側に少しくずれ、全体的に沈下していた。

対応：何もしない。

上部が破損していた通年温暖用 OTC は、7月に撤去した OTC の部品を利用してできる限り修復した。フレーム上部は歪んだままだが、梁を入れ替えて新たな波板を取り付けた(図 13)。張り綱が切断していた OTC については張り直しを行った。

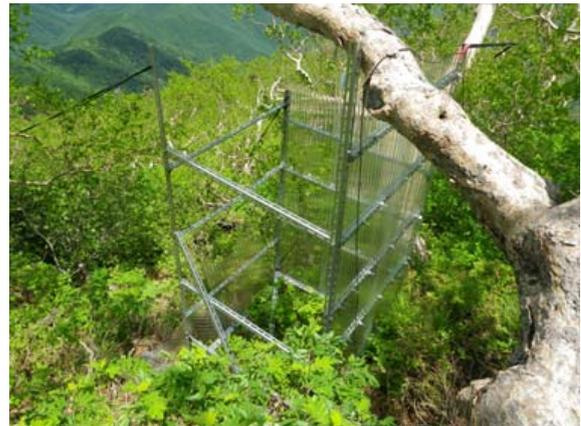
図3. 通年温暖用2のOTC

##### 通年温暖用2 (図3)

状況：波板一部剥げ。梁脱落。8枚中4枚の波板が剥げ落ちていた。張り綱も切断され、ボルト・ナットが脱落し、梁も落ちていた。フックボルトも一部が脱落しOTC周辺に散乱していた。

対応：実験地に残置してきたフックボルトと、撤去したOTCの波板を使用して修復した。ボルト・ナット・フックボルトを回収し固定し直した。

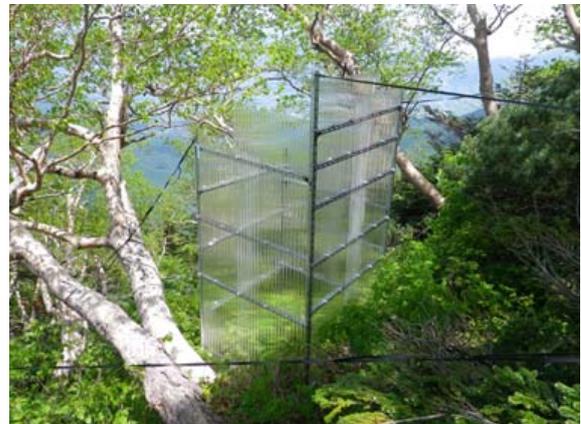
図4. 通年温暖用3のOTC

##### 通年温暖用3 (図4)

状況：ほぼ無傷。全体的に斜面下側へずれていた。アンカーを使用していない支柱の沈下とその他の支柱のわずかな沈下があった。

対応：何もしない。

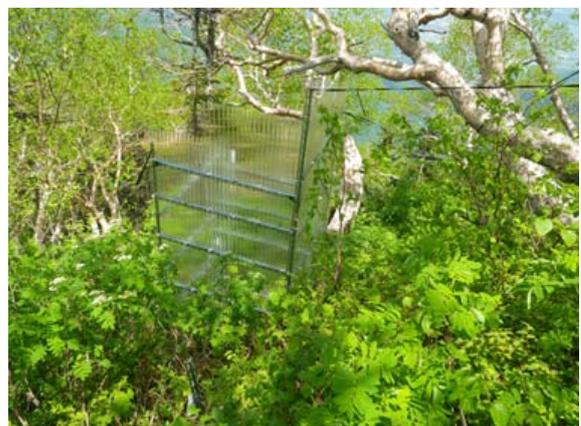
図5. 通年温暖用4のOTC

##### 通年温暖用4 (図5)

状況：ほぼ無傷。全体的に斜面下側へずれていた。アンカーを使用していない支柱の沈下とその他の支柱のわずかな沈下。

対応：何もしない。

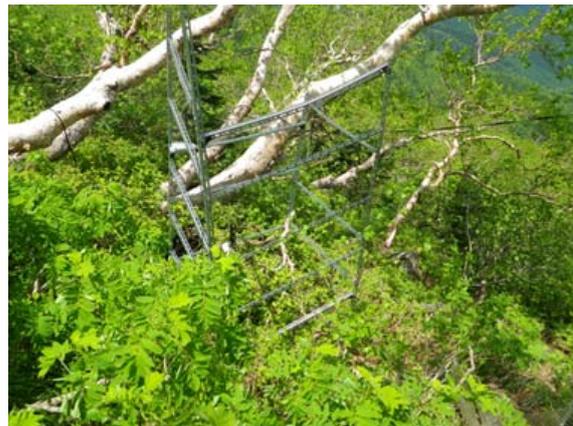
図 8. 夏季温暖用 2 の OTC

夏季温暖用 2 (図 8)

状況：前年度一番初めに設置した OTC で、設置時から歪みがあった。雪によりさらに歪みが大きくなった。

対応：歪みが大きすぎるため波板は取り付けない。

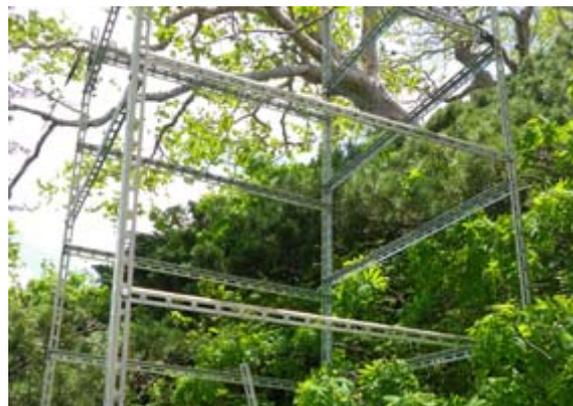
図 9. 夏季温暖用 3 の OTC

夏季温暖用 3 (図 9)

状況：張り綱切断。フレームが全体的に斜面下側にずれた。アンカーのない支柱が沈下、それ以外の支柱はわずかに沈下。

対応：波板取り付け。張り綱設置。

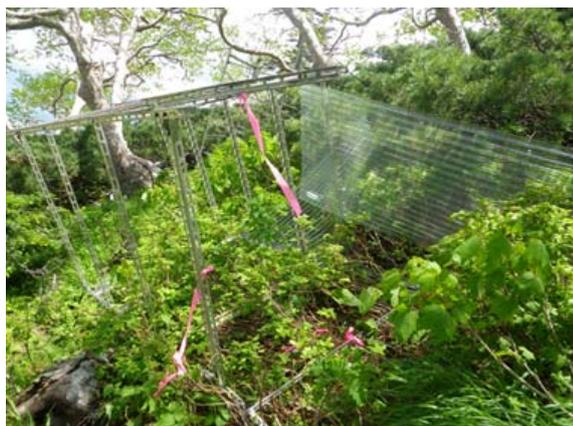
図 6. 通年温暖用 5 の OTC

##### 通年温暖用5 (図6)

状況：倒壊。支柱が抜けないように固定してあったアンカーごと引き抜かれ倒れていた。張り綱も切断。波板も剥げ落ち、固定用のフックボルトも取れていた。また支柱はねじれていて、ボルト・ナットも脱落し周辺に散乱していた。

対応：実験地での復旧の見込みが無く、登山道を塞ぐ様な形で倒れていたために分解撤去した。部品は実験地に残置した。

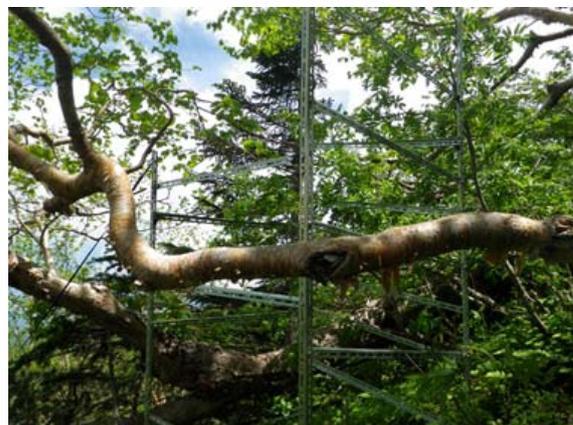
図 10. 夏季温暖用 4 の OTC

夏季温暖用 4 (図 10)

状況：フレームが全体的に斜面下側にずれた。アンカーのない支柱の沈下、それ以外の支柱はわずかに沈下。

対応：波板取り付け。

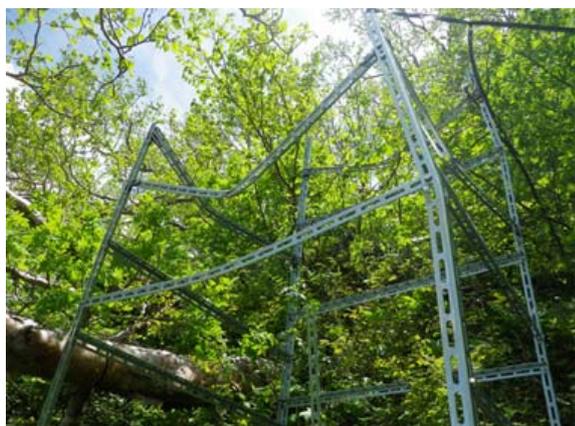
図 7. 夏季温暖用 1 の OTC

##### 夏季温暖用1 (図7)

状況：上部が破損。フレームの上部が激しく破損していた。梁も曲り、一部は断裂していた。張り綱も切れ、支柱はすべてが内側に曲がっていた。

対応：破損が大きいため波板は取り付けない。

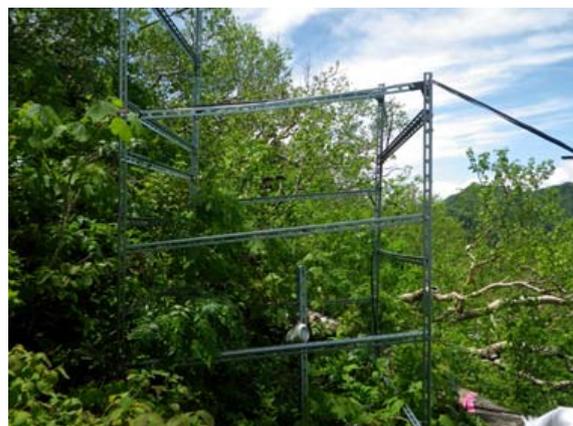
図 11. 夏季温暖用 5 の OTC

夏季温暖用 5 (図 11)

状況：フレームが全体的に斜面下側へずれた。アンカーのない支柱の沈下、それ以外の支柱はわずかに沈下。

対応：波板取り付け。

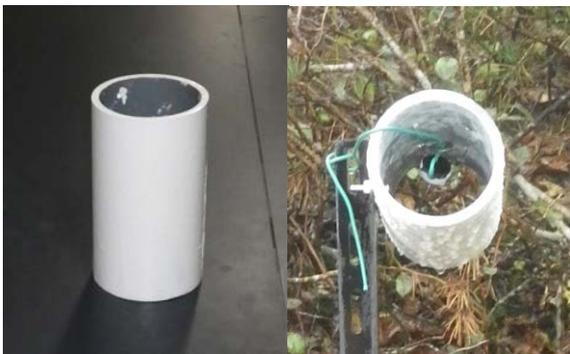
昨年設置したロガーフードは強度不足のため、積雪に耐えることができず、その多くが壊れてしまった。そのため、温度ロガー自体も脱落し、データ回収に支障が出た。データ測定と回収を確実にするために、強度の高いロガーフードを設計することが大きな課題となった。

図 12. 改良したロガーフード (右側：中には温度ロガー)

強度と加工のしやすさから外径 89 mm・内径 77 mm・厚さ 6 mm の塩化ビニール製のパイプを使用し、長さを 156 mm に加工して白く着色した(図 12 左)。これを現地で、長辺が南北の向きになり、ロガーフードの北側が下がるように 35.8 度の角度に設置すれば、温度ロガーは常に日陰に保たれ、安定的に測定が行える(図 12 右)。

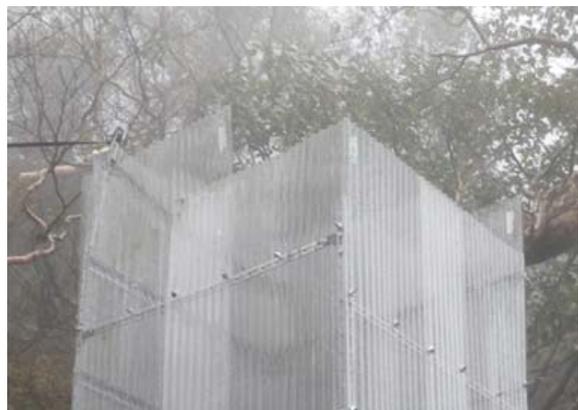
図 13. 図 2 の OTC の修復後
