化学系・工学系実験室における東日本大震災の被害とその後の対策

平成 23 年 3 月 11 日（金）におきた東日本大震災の被害とその後の対策について、化学系・工学系のいくつかの実験室について報告する。主な被害は、建屋については間仕切りの倒壊とその上の梁の落下、実験装置については実験台からの転落であった。これについては、転倒・落下防止の措置を行った。また、被害の少なかった部分についても述べ、その理由について考察する。

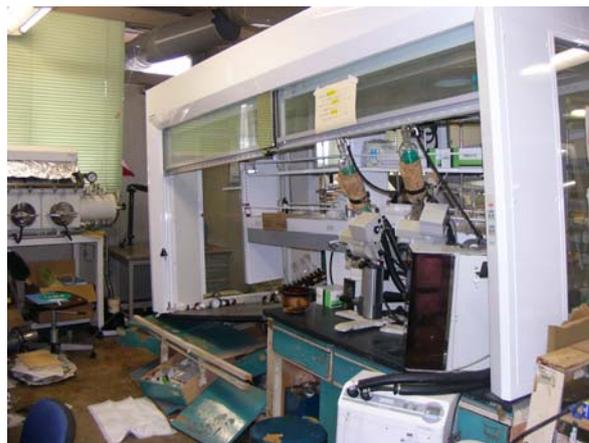
第 1 エリア自然系学系棟 C 棟 5 階の被害の様子（一部）を図 1a, 1b に示した。中央実験台上に固定されていた局所排気装置が落ち、下にあった実験台が崩壊した。局所排気装置の排気ダクト（塩ビパイプ）が落ちた（写真上）。図 1b は図 1a の反対側である。こちら側からも、実験台が崩壊している様子がわかる。4 脚の回転イスは転倒し、その右側には落下した局所排気装置の排気ダクト（塩ビパイプ）が見える。書類も床に散乱した状態であった。化学系ということもあり、有機溶媒など可燃性物質が多く保管されていたが、幸い火事にならずに済んだ。

局所排気装置については、この写真の他にも同様に実験台が押しつぶされたものがあり、その強度に問題があったと考えられる。

図 1a. 自然系学系棟 C 棟 5 階の被害
実験台が崩壊（写真提供：木越 英夫 教授）

実験室における実験台と局所排気装置の復旧後の様子を図3a、3bに示した。実験台、局所排気装置共に新しくなり、震災時のような実験台の崩壊が無いよう、上部は天井から吊ることになった。また、写真では示していないが、実験台を床に固定した。高圧ガスボンベ置き場は、架台そのものは問題なかったため、ボンベ固定用鎖を上下2か所で固定することとした。

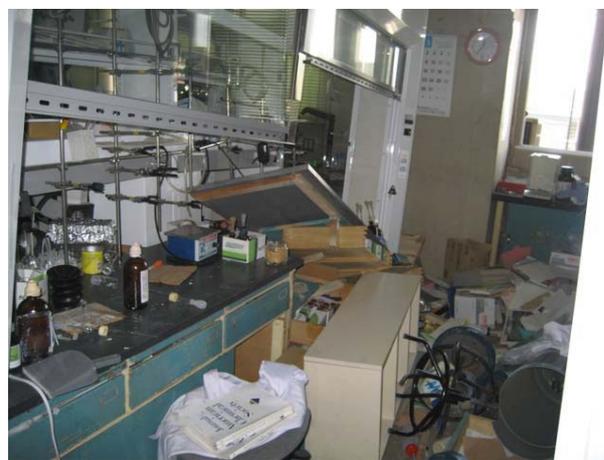
図 1b. 図 1a の反対側から見た様子

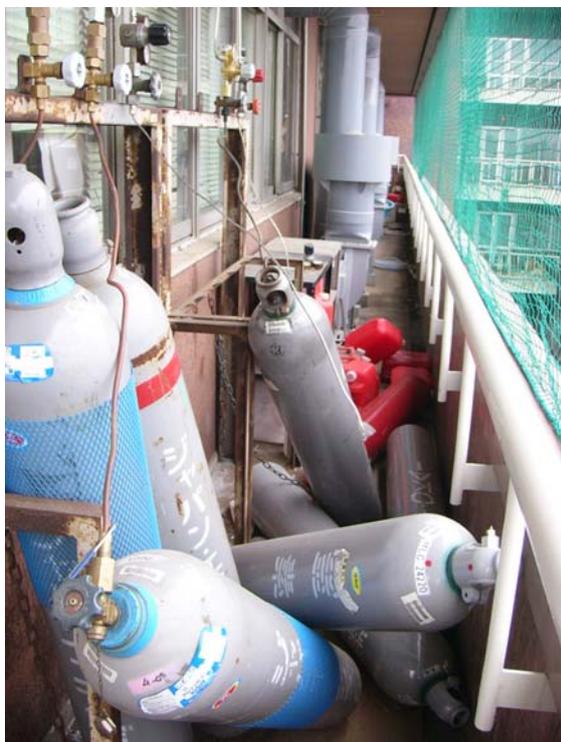
図2には、同じ棟の5階バルコニーにある高圧ガスボンベ置き場の様子を示した。ボンベを固定していた鎖が外れ、ほとんどのボンベが転倒した。一部は配管してあった銅パイプが切断された状態であった。毒性のガスが無かったことと、外におかれていたために、ガス漏れによる被害はなかった。このバルコニーは南に面しており、地震の揺れは南北方向であったことから転倒しやすかったこともあるが、固定用の鎖が一本であったことも問題であった。

図2. 自然系学系棟C棟5階高圧ガスボンベ置き場

なお、東北大学では高圧ガスポンペを固定する際、鎖とボンペの間に物を挟んでぐらつきのないようにしている。本学でもそのような対策が必要であると考えている。

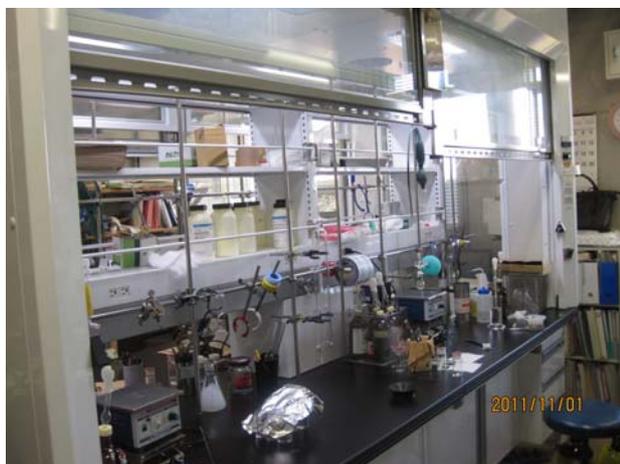
図3a. 新しい実験台と局所排気装置（上部）

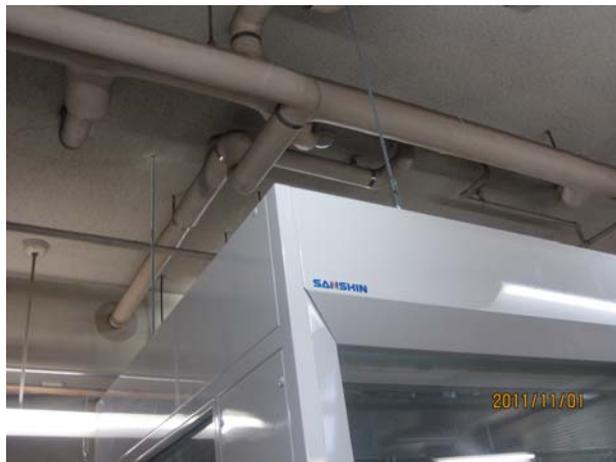
図3b. 局所排気装置を天井から吊り下げた様子

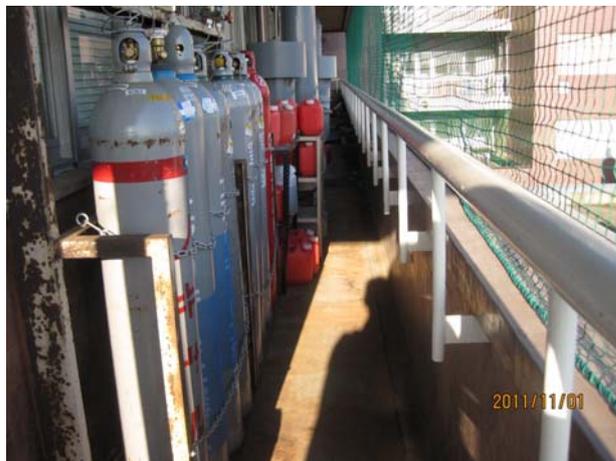
図4. 復旧後の高圧ガスボンベ置き場

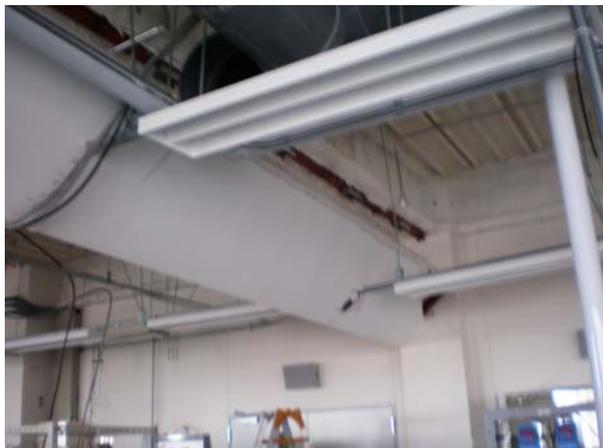
図5. 梁の脱落
画面左側のケーブルに引っ掛かっている。後日、撤去した。

プロジェクト研究棟に限らず建屋内に入ることが困難な状況であった。週明けの月曜日に建屋内に入り、その惨状に絶句した。一番衝撃を受けたのは、建屋の一部崩壊である。図5はプロジェクト研究棟4階、403室と404室の間にある梁が外れて落ちかかっている様子を示している。梁の溶接部分が外れ、天井を這わせたケーブルに引っ掛かりかろうじて止まっている。404室と405室の間には同様の梁があり、その下に部屋を仕切る間仕切りがあったが、図6に示したように倒れた。このとき、倒れた間仕切り用の壁板は、近くに置いてあった戸棚や実験台の上に置いてあったガスクロマトグラフに寄りかかって止まっている状態であった。写真右側の実験台に置いてあった自動吸着量測定装置は転落し、左側の実験台に置いてあったマッフル炉が転落した(写真下端)。その他、転落したものは実験台に置いてあった液体クロマトグラフであった。図7に示したように、ほとんどすべての部分が転落し、破損した。また、近くに置いてあった有機溶媒の3Lのビンが落ちて破損したが、幸い火事にはならず済んだ。このように、プロジェクト研究棟の4階ではかなりの被害が出たが、一方でほとんど影響が無かった装置があった。それは、キャスター付きのラックに組み上げた実験装置である。これらは、地震の揺れによって本来の位置からはずれた場所にあったが、ラック上のガスクロマトグラフなどの重量物でも転落することが無かった。一台のラックにキャスターは4つ付いており、この内2つはブレーキ付きである。すべてのラックのキャスターのブレーキはかかった状態であったが、地震の揺れで移動した。しかし、ブレーキがかかりながらもラックが移動したことによって揺れを吸収し倒れなかったものと考えられる。また、これらのラックは天井から配管用のステンレスパイプと配線用ケーブルがつながれ、このことも転倒の防止に役立ったのではないかと考えられる。このように考えると、実験装置などを固定する場合、床や台などの固定も重要であるが、天井からの固定も有効であろう。この実験室の復旧後の写真を図8、図9に示した。図8は自動吸着量測定装置で、実験台に8ヶ所バンドを使用して固定した。また、装置を実験台に固定する際に、耐震用ゲルを間に挟みこんだ。

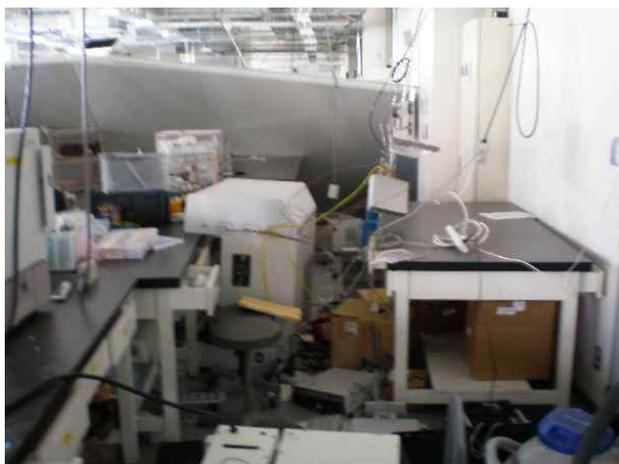
図6. 間仕切りの倒壊と実験台からの装置の転落

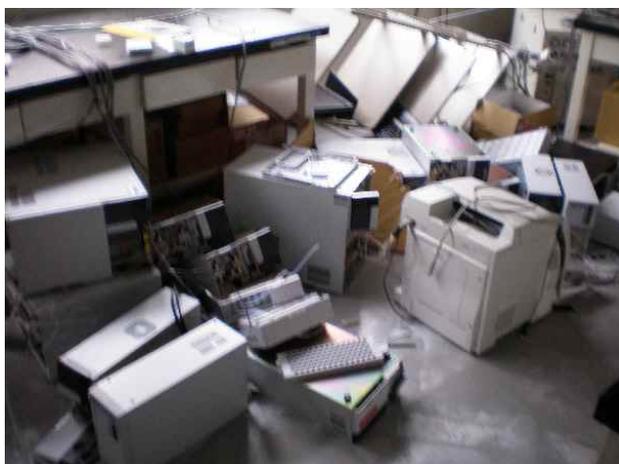
図7. 実験台から転落した液体クロマトグラフとパソコン

図10. 液体クロマトグラフの固定
各ユニットをマジックテープでまとめてくくり、装置と実験台の間に耐震用ゲルを挟み、バンドで実験台に固定

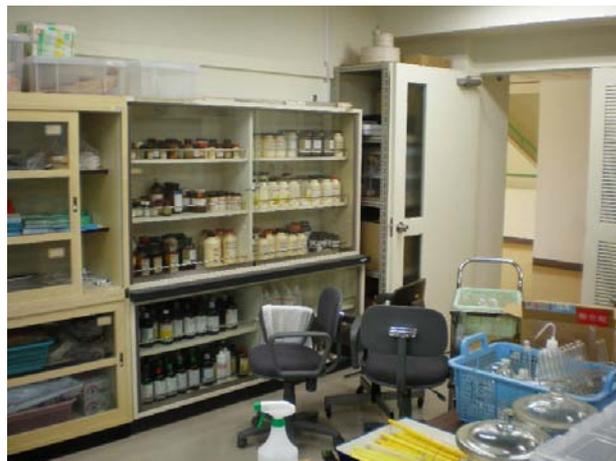
第3エリアのA棟5階にある化学実験室(3A509, 510, 511)は、筆者が知る限り今回の大震災で比較的被害が少なかった。建屋については、数年前に大規模な耐震工事が行われていたこともあってか、大きな被害は見当たらなかった。3A511の実験準備室には試薬を保管する戸棚とガラス器具などの消耗品を保管する戸棚があるが、いずれも問題なかった。一部の薬品用の戸棚について、わずかに動いた形跡があった。図11に化学実験準備室の震災直後の様子を示した。写真に写っている戸棚はいずれも全く動いた形跡はなかった。これらは、戸棚の上の部分をL字金具で壁に固定し(図12参照)、上下段の間部分にも金属板で固定していたため(図13参照)、地震で揺れていたであろうけれども、倒れるようなことはなかった。また、写真からもわかるように試薬ビンで倒れたり割れたりしたものはなかった。これは、戸棚内部の各段に転倒防止用柵が設けられていたことと、試薬ビンが比較的密に収められていたためであると考えられる。

図11. 震災直後の化学実験準備室の様子
画面に向かって手前側にあった椅子が移動

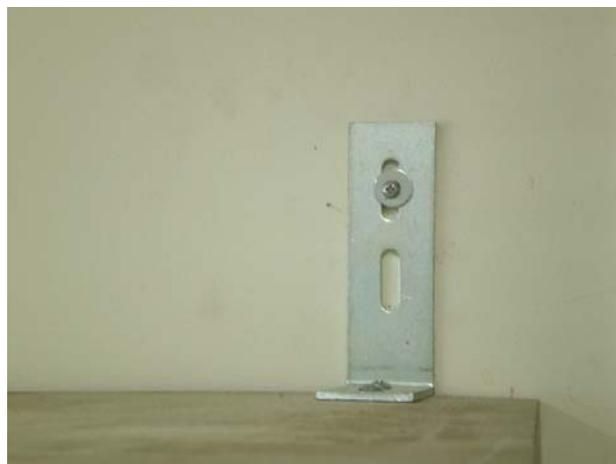
図12. 震災前から戸棚の上部をL字金具で壁に固定(震災後に撮影)

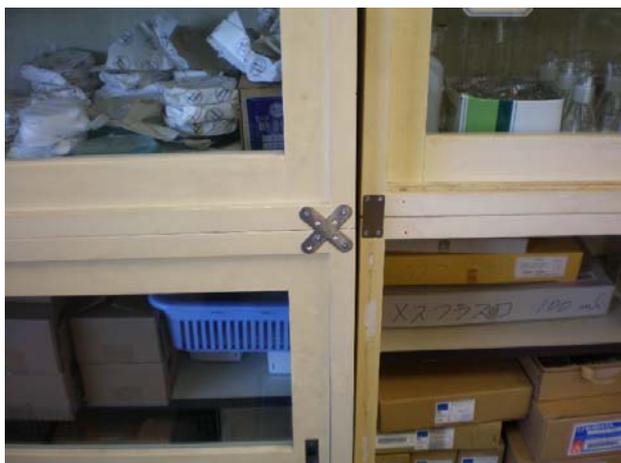
図 13. 震災前から上段と下段の戸棚を金具で固定
(震災後に撮影)
