生命環境科学周辺における東日本大震災での被害例と

その後の対応

2011 年 3 月 11 日に発生した東日本大震災では、従来の耐震措置が功を奏した例がある半面、想定された状況を超える事態が起こり被害を受けた例もあった。今回の被害状況例とその対応について整理を行い、各部署での今後の安全対策に関する問題点、改善点、今後の課題などについて、生命環境科学等技術室の各部署の技術職員の目線でまとめたものを報告する。

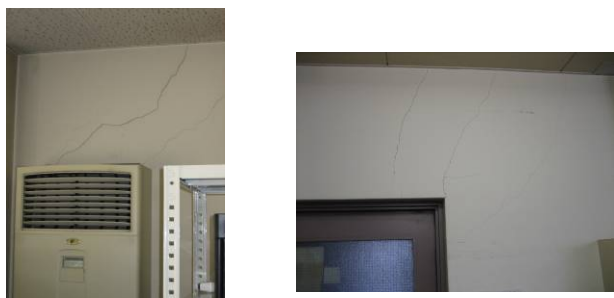
1. 陸域環境研究センター（以下、陸域センター）では、研究室・事務室や資料室内の収納庫の引き出しが一部飛び出る小物が落下するなどの状況はあったものの書庫等の転倒には至らず、負傷する者はいなかった。研究棟各室の壁については、新たな亀裂の発生や既存の亀裂が大きくなった（図 18）。大きな亀裂がある所では 5 ～10 mm 程度の壁材破片の落下散乱が確認された。

図 18.2 階データ収録室・研究室の壁の亀裂

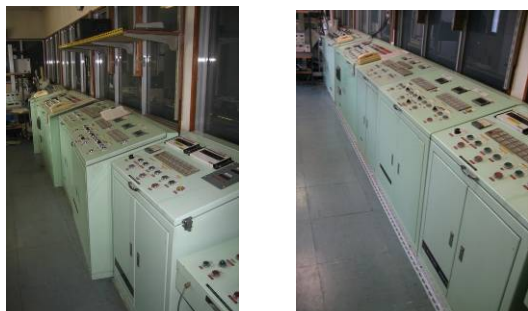
2. 大型水路棟 2 階監視室では、設備運転操作盤に最大 30 cm 程度のズレが起きた (図 19)。これについては、アクセスフロアの床面に L 型アングルとボルトを使用し連結固定した (図 20)。

図 19. 操作盤のズレ

図 20. 連結固定対応後

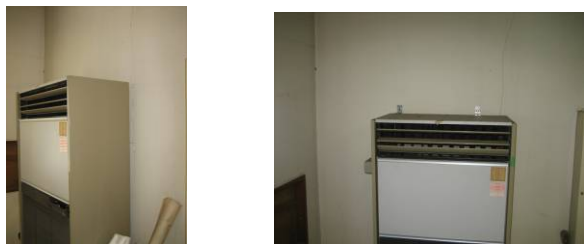
この他、大型水路棟では一部の計器が落下し、破損した。個別空調機本体は壁との固定器具が外れた (図 21) が、その後の対応として、空調機や書庫等を専用の固定ボルト器具を利用し、軽量鉄鋼・石膏ボード壁と固定をした (図 22)。

図 21. 壁から外れた空調機

図 22. 専用ボルト・金具にてボード壁と固定

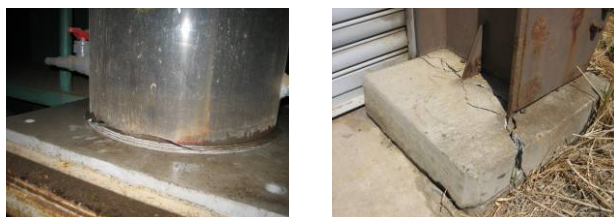
塩ビ製の沈降管装置も最下部のパイプとフランジの接合部分近くで割れてしまった (図 23)。棟の柱となっている H 型鋼材と床面を接続固定しているアンカー止め覆いのコンクリート塊も棟の半数近くの箇所割れた (図 24)。

図 23. 割れた沈降管

図 24. 割れたコンクリート塊

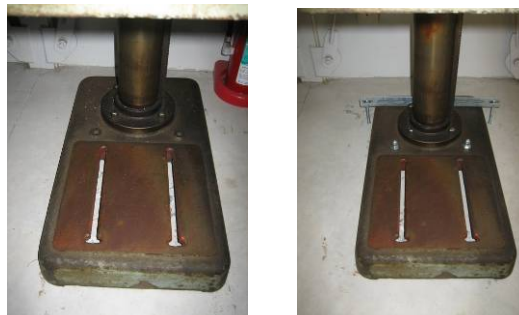
3. 工作棟では床面と固定されていなかった旋盤・ボール盤などに 10 cm 程度のズレ(移動)が生じてしまったが、転倒・落下物品の被害はなかった。これらについては、コンクリート床にアンカーボルトを打ち込み、装置を固定した (図 25) (図 26)。旋盤についても近い時期に固定をする予定である。

図 25. 移動したボール盤(左)とボルト固定後(右)

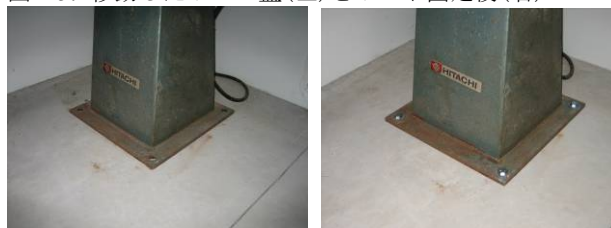
図 26. 移動したグラインダー(左)とボルト止め後(右)

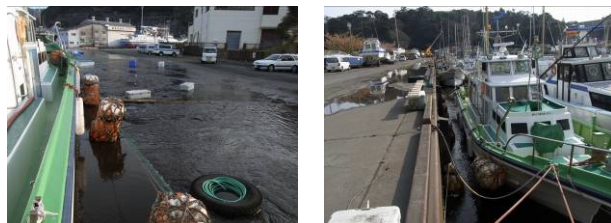
3 月 11 日の潮位は南伊豆で 34 cm (15:53) と、かなり潮が引いた状態だったが、岸壁を超えて津波が押し寄せたので研究調査船「つくば」を即座に沖に移動させた。そのために船舶への被害はなかった (図 27)。

図 27. 津波前後の港の状態
