震災における書庫や書籍等の転倒落下とその対策

北原 匡、神戸 昌幸、雨谷 恵、中島 孝

筑波大学システム情報工学等技術室（安全衛生管理グループ^{†1}）

平成 23 年 3 月 11 日に起きた東日本大震災で、本学も地震の揺れによる被害を受けた。本報告では、日頃の職場巡視をはじめとする安全衛生活動を通して講じられた転倒防止対策が有効に機能しなかった事例をあげ、その対応策と今後の安全衛生活動に生かせるポイントをまとめる。

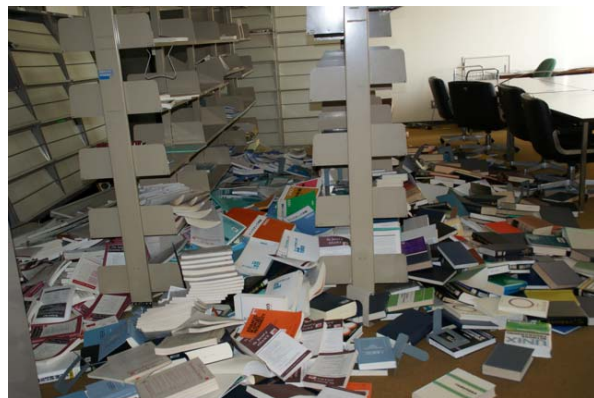
図 1. 転倒を免れた開架書庫

図1は12階の図書資料室である。収納されている書籍は全て落下した。2つの書架は上部が金属アームで連結され、床にアンカーボルトで固定されていたが、ブレースがないため多少のぐらつきはあるものの結果的に柔構造が幸いし、転倒は免れている。

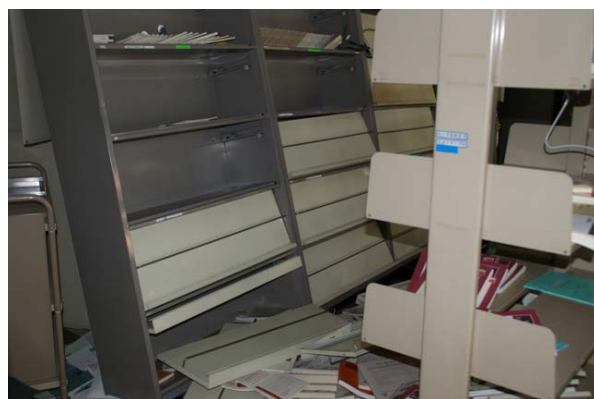
図 2. 書庫ベースとの連結不十分で転倒

しかしながら、そのすぐ横の図2の書庫は、図3に示すように、書庫本体と書庫ベース部のねじと金具での連結が書庫両側の中央部一カ所のみであったため、揺れで破損し転倒した。

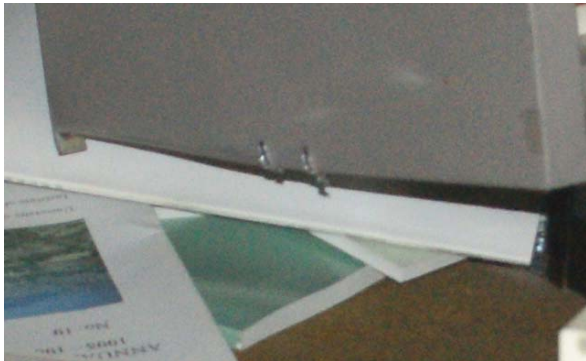
図3. 書庫ベースの連結部破損による転倒

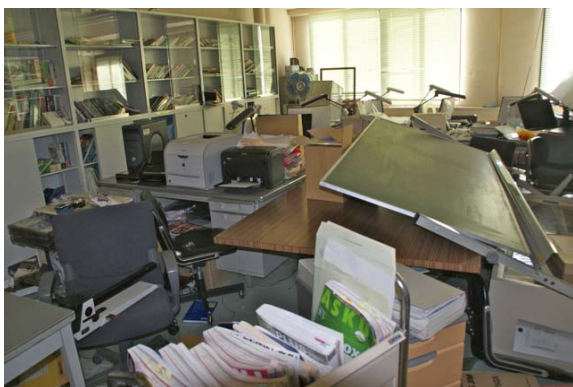
11階学生研究室では、図4および図5に示すように、室内両側の書架および書庫は壁面にて適正に固定されていたため、転倒はしていない。自立書庫は上下ユニットの連結固定はされていたものの、床固定されていなかったため転倒した。

図4. 固定された書庫と転倒した自立書庫

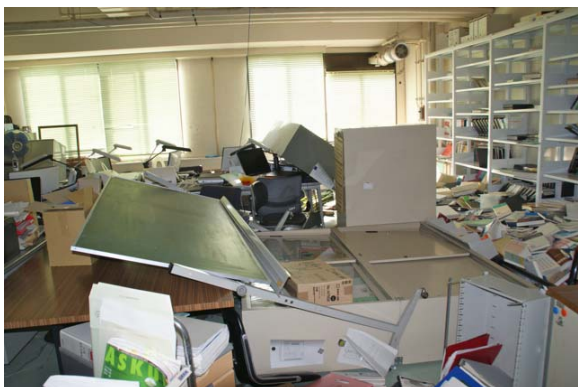
図5. 固定された書架と転倒した自立書庫

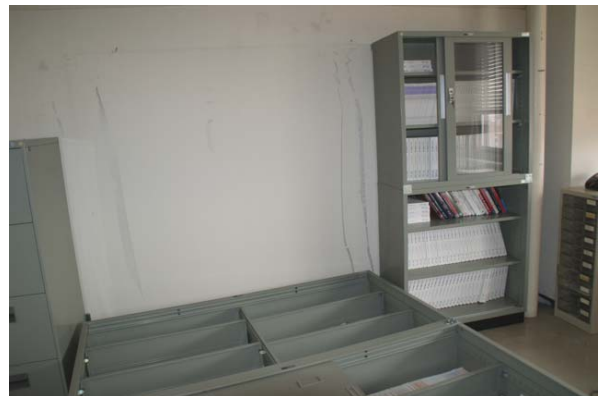
9階教員研究室では、図6および図7に示すように、転倒防止対策済みの書庫が壁面を下方に滑り落ちるように転倒した。

図6. 固定済み書庫の転倒

特徴的な条件として、書庫ベースが書庫本体と連結固定されておらず、滑りやすいPタイル床面にも未固定であること、書庫内にそれほど物が入っておらず、軽量であること、壁面とは書庫上部2カ所でL字型金具で固定されていたことなどがあげられる。

書庫が比較的軽量だったため、揺れで固定されていない書庫ベース部分が手前に滑り、書庫本体から離脱し、固定ねじが書庫の自重を支えきれずに抜け、足下から滑るように転倒したものと思われる。さらに、壁の下地フレームと確実にねじ固定されていたかどうか疑わしく、施工不良の可能性もある。また、固定に用いたドリルねじのサイズや形状が適切だったのかについても検討の余地がある。

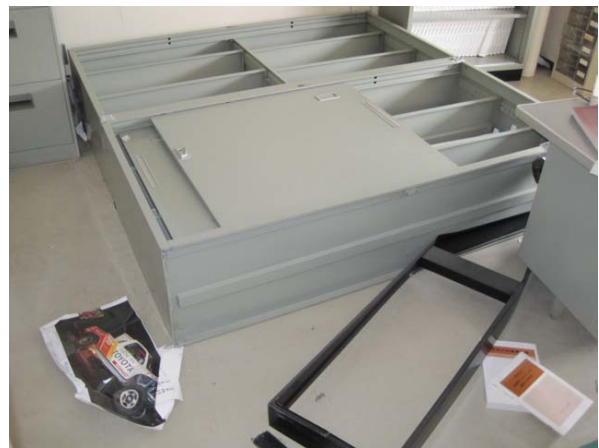
図7. 書庫ベースの滑りによる転倒

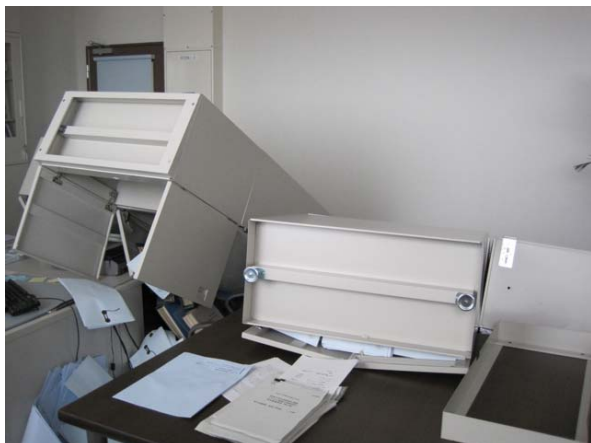
12階事務室では、図8および図9に示すように、天井突っ張りタイプの一体型書庫が転倒した。これらは壁および床へのねじ固定はされていない。一般的には天井高の書庫は転倒しにくいとの認識があるが、書庫内の上下重量バランスや突っ張り強度によっては容易に転倒すると考えるべきである。この事例では、書庫上部に重い書類がびっしり収納されて

いたことによる重量バランスの悪さと、転倒防止対策が天井突っ張りのみであったことによる転倒と考えられる。

図 8. 天井突っ張りタイプの書庫の転倒

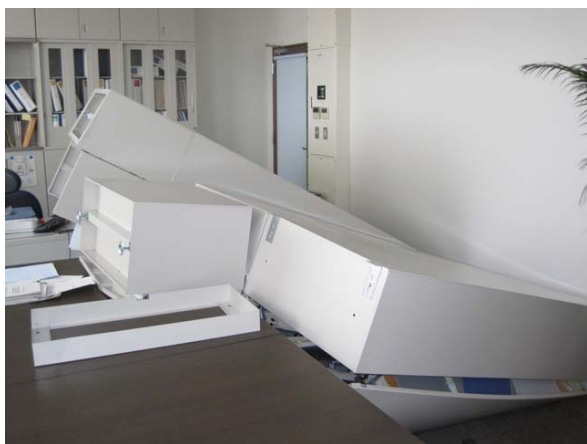
図 9. 重量バランスの悪さによる転倒

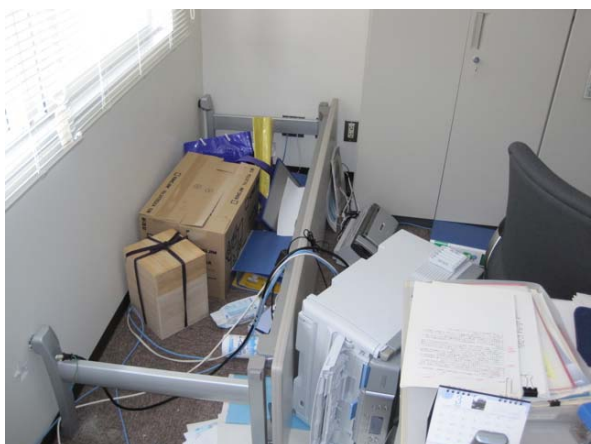
図 10. 重いプリンタが載った机の転倒

図 10 は、カーペット床のキャスタ付机の上に乗せた重量のある大型レーザープリンタが机ごと転倒してしまった事例である。高さがさほどなくとも、重量バランスが悪いと転倒することがわかる。

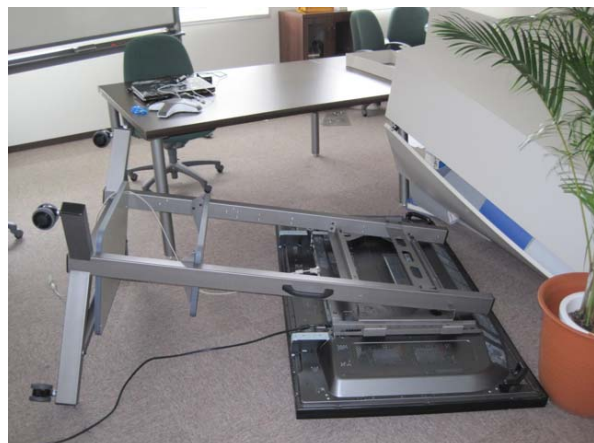
図 11. 大型液晶テレビモニタの転倒

図 11 は、大型液晶テレビモニタがキャスタ付スタンドごと転倒した事例である。重量バランスは上方にあり、図 10 と同様に転倒する。ただし、P タイル床をキャスタにより自由に滑走移動した結果、転倒を免れたケースも少なくない。エレクトラなどのキャスタ付物品棚も同様の傾向があるといえる。

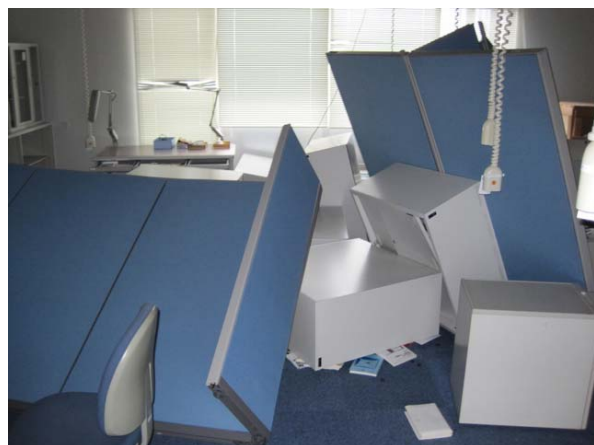
図 12. 室内パーティションの転倒

また、図 12 のような室内で用いられるパーティションが転倒し、その結果、避難時の通路障害となる可能性があることがわかる。パーティションは自由に連結可能であるが、適正な組み立てをしないと、形状によっては不安定になり転倒することがある。一般的には H 型配置が最も安定している。

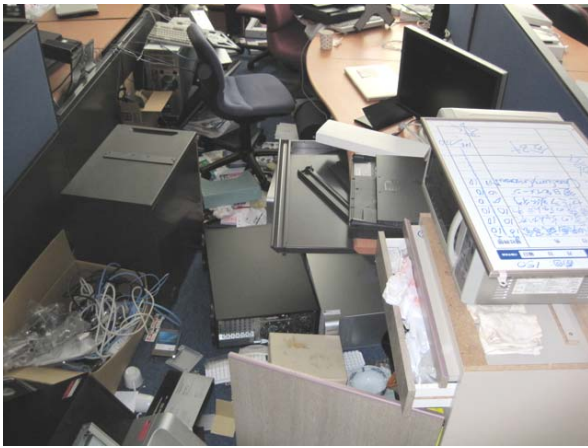
図 13 および図 14 は、机上や物品棚からの落下物、什器の移動、収納庫内からの飛び出した物品により、通路が閉塞した状態である。身体への直接的な被害はなかったが、避難時の通路障害となり危険である。

図 13. 什器や物品の散乱による通路閉塞

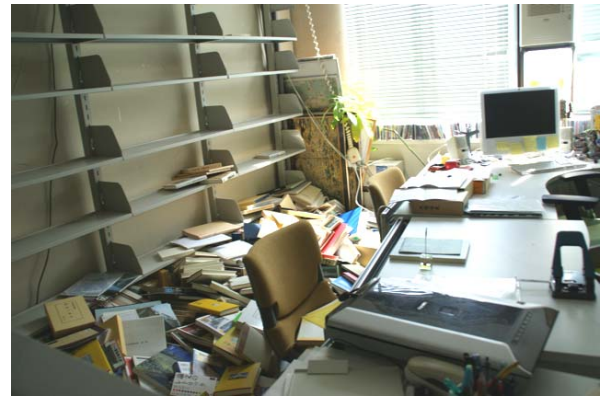
図 15. 書架からの書籍落下

書庫の転倒は免れた場合でも、中に入っている書籍が落下し、床に散乱した例が数多く見られた。そのほとんどが、図 15 のような開架型書庫か、図 16 のように扉が開いたまま、または扉がない書庫であった。

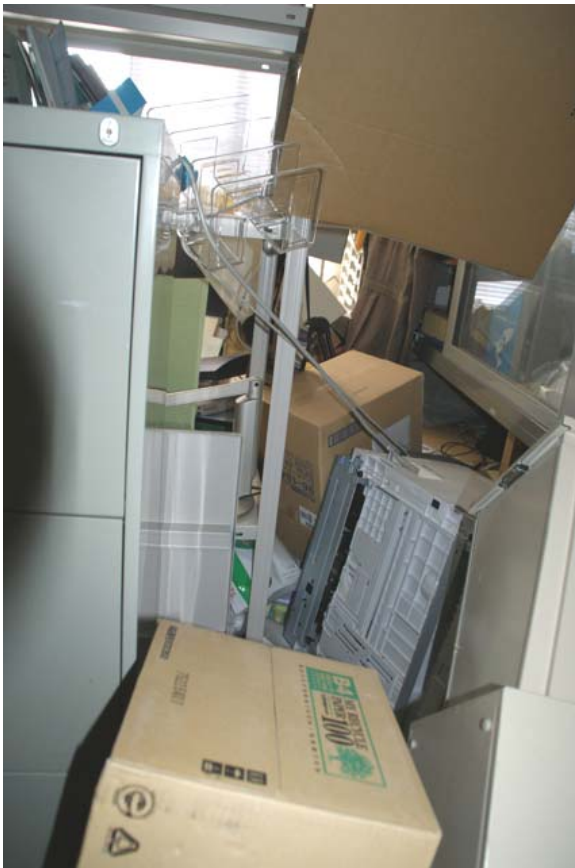
図 14. 落下物による通路閉塞

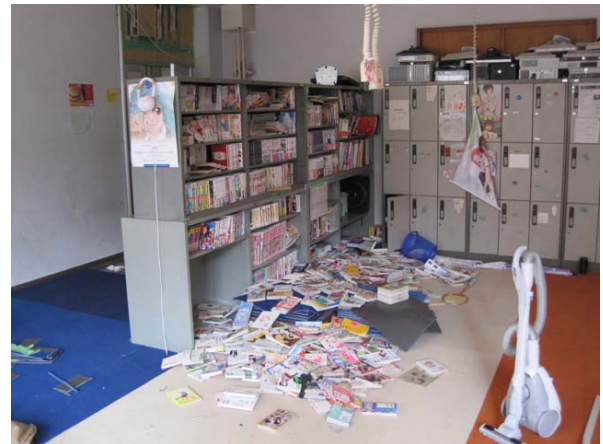
図 16. 扉のない書庫からの書籍落下

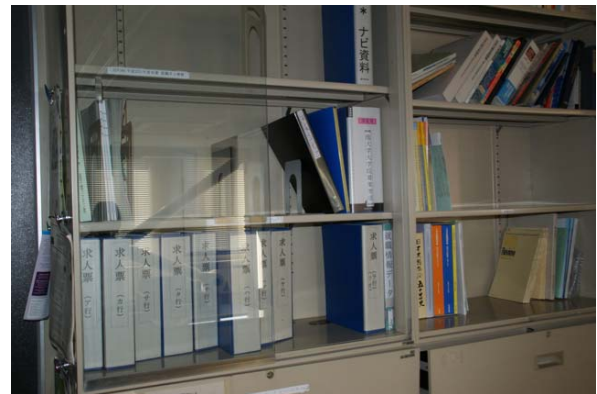
図 17. 古い備え付けの書庫

図 17 に示す古い備え付けの書庫のガラス引き戸は、下側レール溝が浅いため、地震の揺れと中の書籍がぶつかった衝撃で図 18 のように脱落し、割れる例があった。

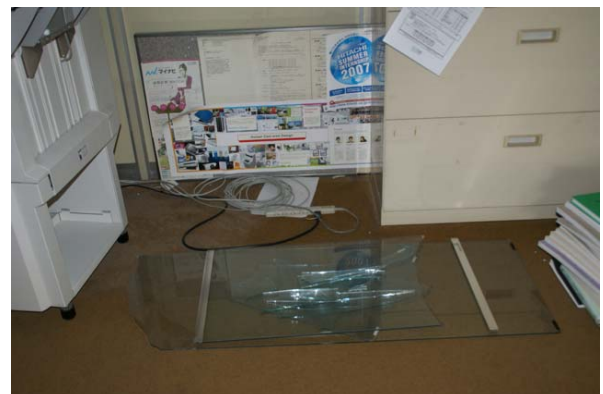
図 18. 落下して破損したガラス戸

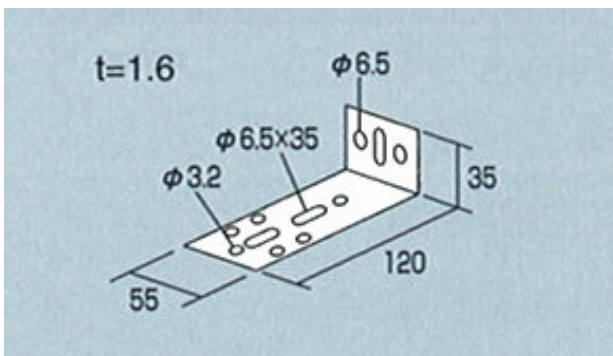
図 30. L 字型金具 (主に書庫と壁の固定用)

震災において、これらの金具が破断することはなかったが、飴細工のように変形し、固定用のねじが抜けて外れてしまった例が多くあった。これは、金具自体はそれ相応の粘りで書庫を支えていたと考えられるが、使用したねじの種類が適していなかったのではないかと推測される。

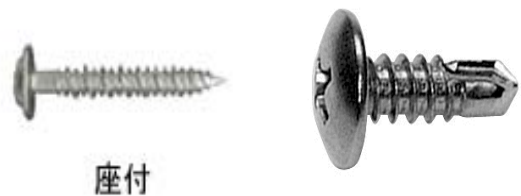
図 33 は震災前の転倒防止工事で使用したねじである。床固定およびコンクリート壁への固定には、プラグ埋め込み不要で下穴 3.5 mm、4 × 25 mm のノンプラグコンクリートねじを用いた。これは価格と施工効率を重視したためであり、家具類の固定に対しては当時は十分とされていた。また、什器への金具取り付けおよび石膏ボード下地への固定には、下穴不要のドリルねじを用いた。結果的にはこのドリルねじの使用がねじ抜けの原因の一つと考えられる。

図 33. 震災前に使用したねじ
(左) 床・コンクリ壁固定用ノンプラグねじ
(右) 什器・スティール家具、下地用ドリルねじ
