GAMMA10 用縦型電動発電機の分解点検

嶋頼子

筑波大学プラズマ研究センター

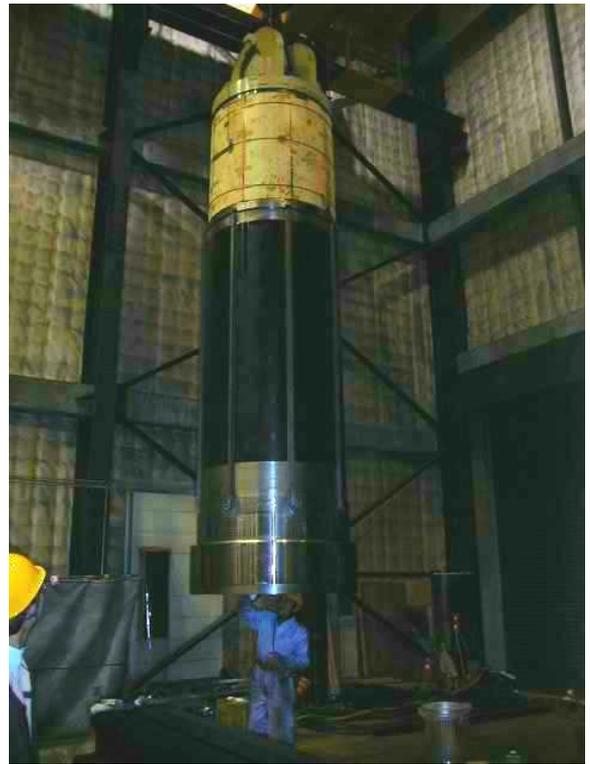
図3. 吊り上げられる
ロータースポークシャフト

リムブロックは全部で9個あるが、1ヶ約30tの重量がある。図2の写真の下の方に見えているのが、ロータースポークシャフトでこれも取り外した（図3）。

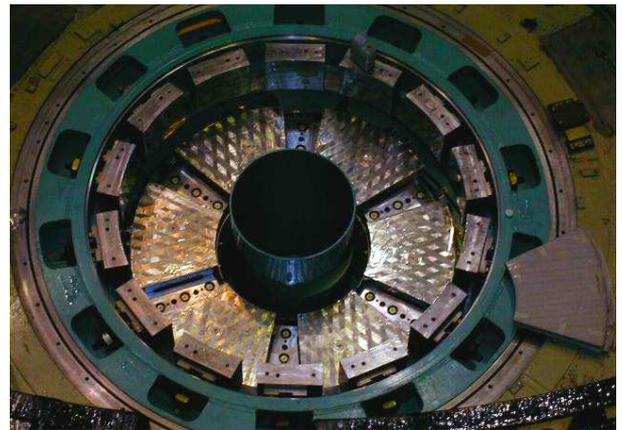
図4. 下部ガイドメタル・スラストメタル

図4は最下部にあたる部分で、スラストメタルの下にはスラストスプリングというバネがある。スラストスプリングも全てはずし、スラストを解体した結果、その下の下部ベアリングブラケット（下部BB）が腐食されていることが分かった。この為、腐食部を清掃、手入れの後位置合わせを行った。スラストスプリングも規定寸法外れのものが7個あり、更新した。

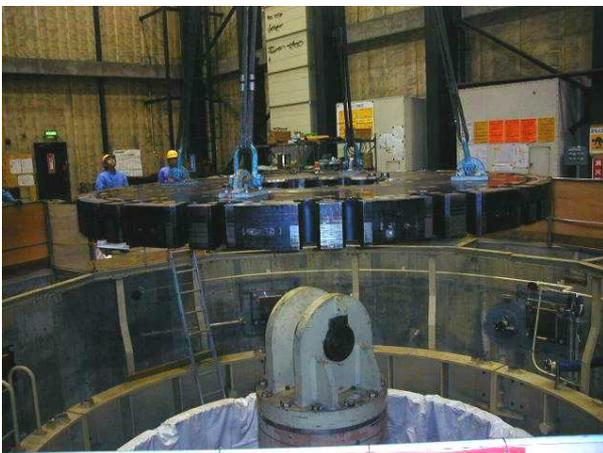
図2. リムブロック吊出し

図2は電動機が分解され、リムブロックがクレーンで吊り上げられる様子である。発電機の周りには安全の為、柵が設けられている。

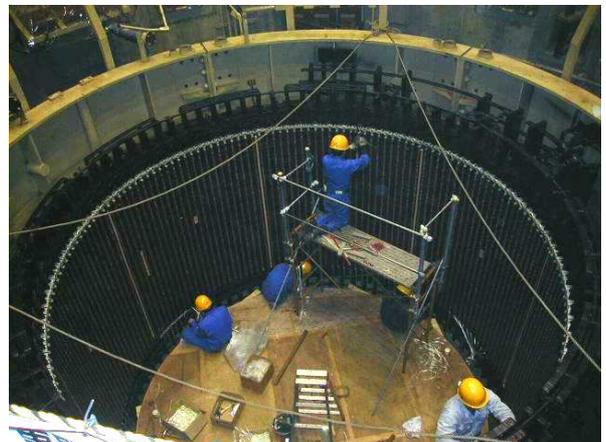
図5. ステータの楔打ち換え

図5はステータの楔を打ち換えている様子である。この後、ステータの倒れ修正を行った。

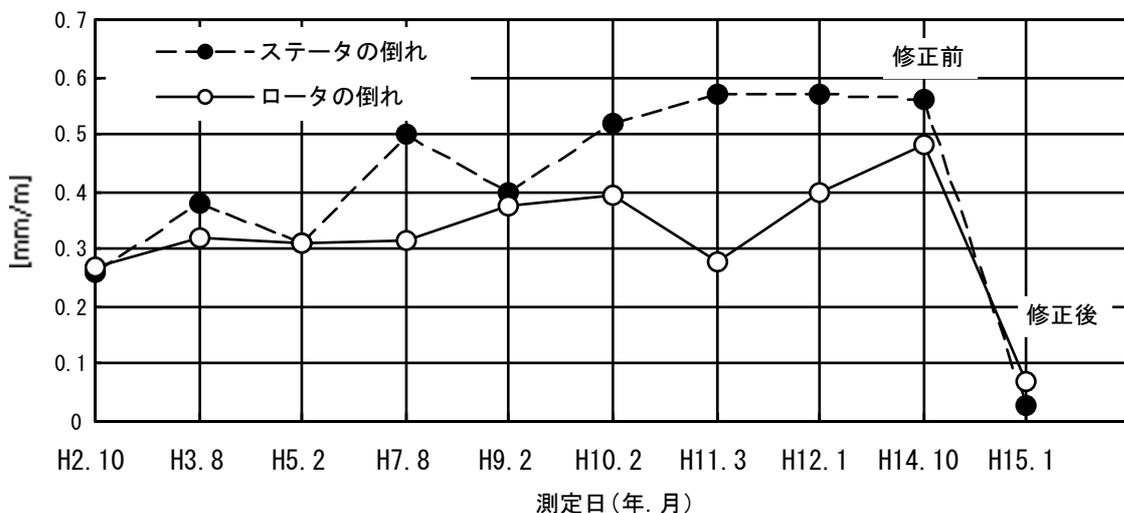
図6. ロータ、ステータ倒れの変化

今回の分解点検における一番の懸案は発電機主機軸（ロータ、ステータ）の傾斜であった。建屋のレベルと主機本体の基礎レベルの関連性を調査するため、平成2年10月より計8回に涉って傾斜測定を行ってきた。これまでの測定より、ステータ及びロータは倒れ方向はほぼ一定であるが、倒れ量は変化しながら増加傾向にあることが判明していた。今回の点検では、この傾斜の修正を行うこととなった。

その後、ステータフレームとステータベース間にライナーを挿入し、調整を行った。図6にこの結果を示す。この修正により、ロータ倒れ修正前の傾きが0.48mm/mだったロータは、修正後0.09mm/mに改善された。ステータにおいては修正前が0.55mm/mであったが修正後は0.03mm/mに改善された。しかしながら、発電機棟建屋の床面レベル計測の結果、地盤の変動は現在も生じているようである。

H11年3月から今回の修正前のデータを見る限り、ステータの倒れは安定しているが、ロータの倒れは増加傾向が強いことが分かる。これらをふまえて、今後もロータ・ステータの傾き測定と建屋の床面レベル測定を続けていくことが重要である。

修正の方法は下部 BB と下部ベース間にライナーを挿入し下部 BB レベルを修正する。これは、発電機のロータが構造上、下部 BB のスラストスプリングを介してスラスト軸受静止板により支持されており、

スプリング台のレベルはロータ倒れに直接影響を及ぼす為、スプリング台のレベルを調整する必要からである。
