美術領域における技術的スキルアップのためのアルミ鑄造スタディ

林剛人丸¹、

筑波大学 人間総合等教育研究支援室（芸術学系工房）

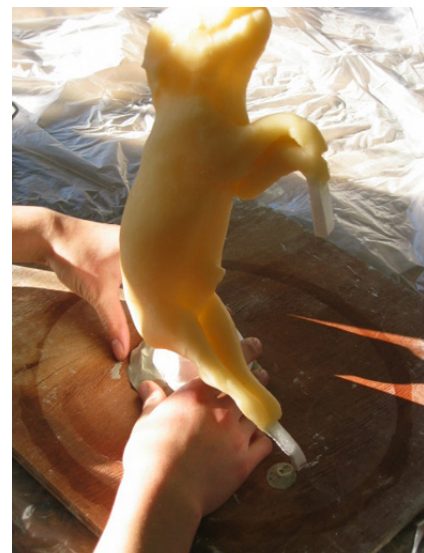
図1
ワックスでつくった原型に湯口、湯道をとりつけている。

粘土やワックス等で湯道と湯口をつくり、接合する。湯口は椀状につくり、そこに溜まった溶湯が重力によって押し湯となるようにする。

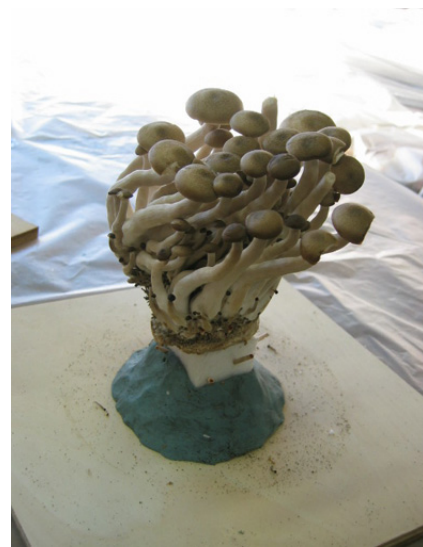
図2
しめじをそのまま原型として用いた作例。

また、天然物（植物や昆虫など）をそのまま原形に用いたものを800℃で焼成すると、ほぼ灰だけになり体積としてはごく微量になるから、石膏型内に空間を確保できると予想し、実験的に採用した。（ただし焼成時間設定についてのデータは無し。）

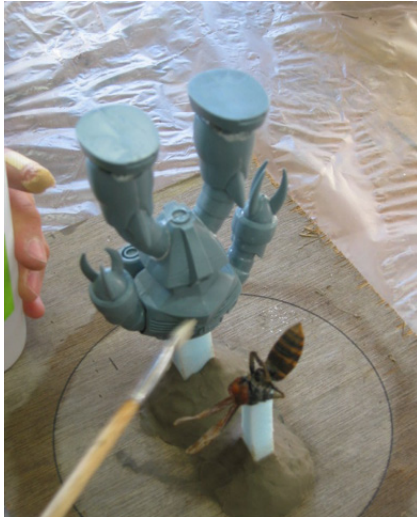
図 3
界面活性材を表面に筆で塗布する。

原形となるものが合成樹脂やワックス等の場合、埋没させる石膏との親和性が全くないため、界面活性材を塗布する。両者がなじみやすくなるため、両者の乖離や空気の巻き込みを防止できる。

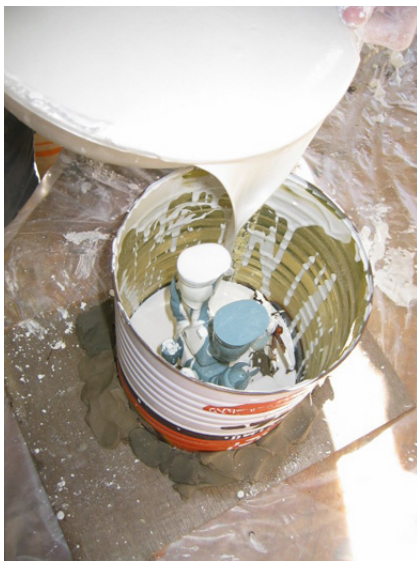
図 4
原型を壊さないように石膏を注入してゆく。

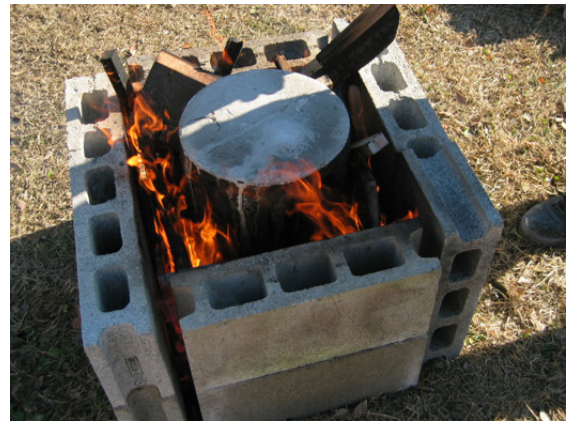
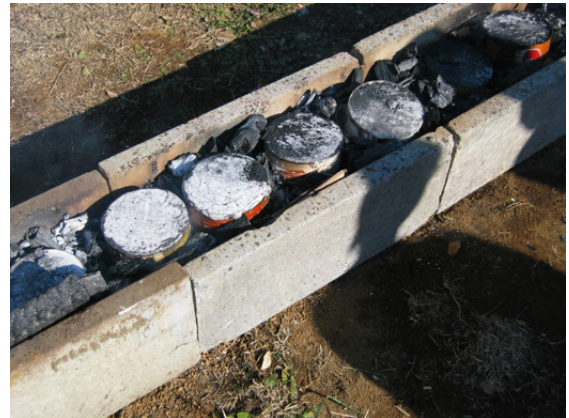
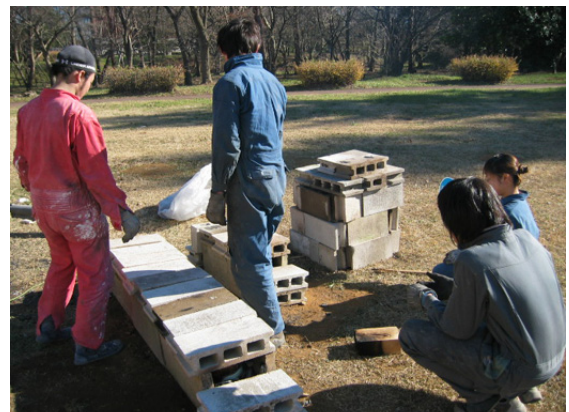
図 5, 6, 7
火力を調整して温度を管理しながら焼成する。

コンクリートブロック等で囲いをつくり、徐々に温度を上昇させる。はじめは薪を少しだけ燃やして、段階的に増やし、1時間ほどで炭の火力に切り替わるようにした。さらに1時間ほど後に蓋をして閉ざし、2時間半火力を維持した。

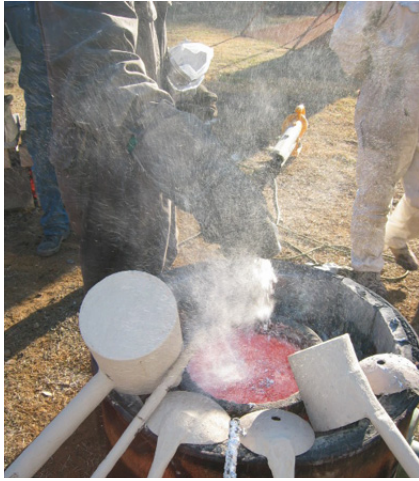
図 8
溶解したアルミニウム合金に食塩を添加する。

ガス巢の原因である溶湯に含有される水素を外気に放出するために、食塩を適量添加することとした。化学反応により、水素は塩素ガスとして溶湯より放出される。塩素ガスは有害だが、屋外空間で溶融も少量（約30kg）であるため、直接吸い込まないように留意するにとどめた。

溶解にあたっては、前述の通りほう砂と食塩を用いた。何も用いずに酸化物を除去していた時に比べて、排出される酸化物が多く感じられた。

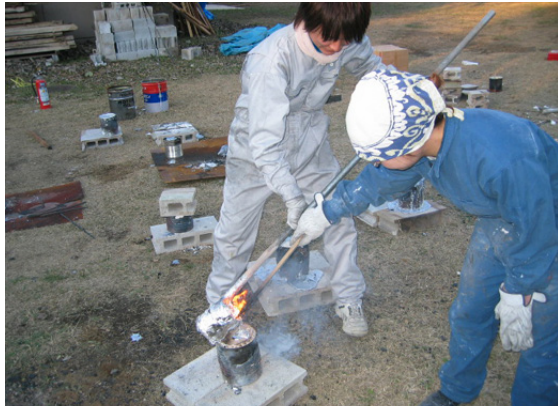
図 9
注ぎはじめは、木の棒で酸化膜を切る。不純物が混入しないように、棒は先端を燃やして炭化させたものを使う。

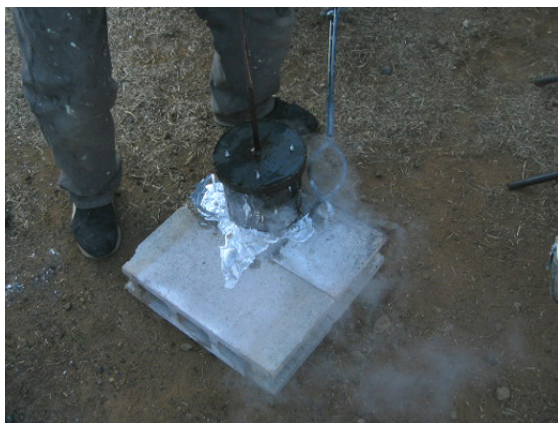
図 10
加圧の様子。溶湯が下にこぼれだしている。

今回のスタディにおいては、細部の表現性を高める意味でも、原型内に溶湯が充満するのを助長する仕組みが欲しいと考え、鋳込んだ後に溶湯を水蒸気で加圧することを試みた。鋳型の枠上部をすっぽり被えるような蓋を作成し、内部に綿布を貼って水をしみ込ませておく。溶湯を注ぎ終えた後、素早くこの蓋をして、熱で発生した水蒸気によって圧迫する。

あらかじめ製作しておいた圧迫蓋を用いて水蒸気で加圧する。凝固が終わるまで保持しないと効果がないので、しばらく蓋をしたまま押さえ込む。

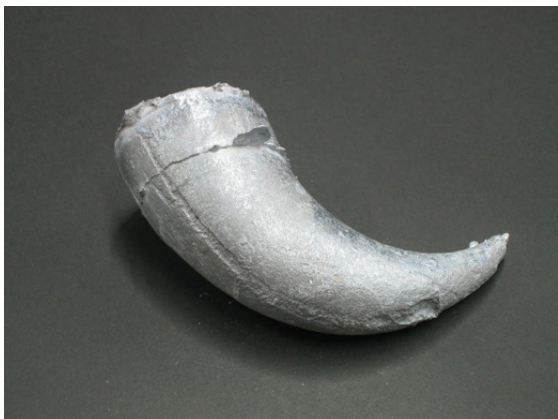
作例 1

発泡スチレンを原型に用いた作品。
欠陥はないが、左上部に見られる面状のバリは鑄型の石膏に亀裂ができたことを示している。

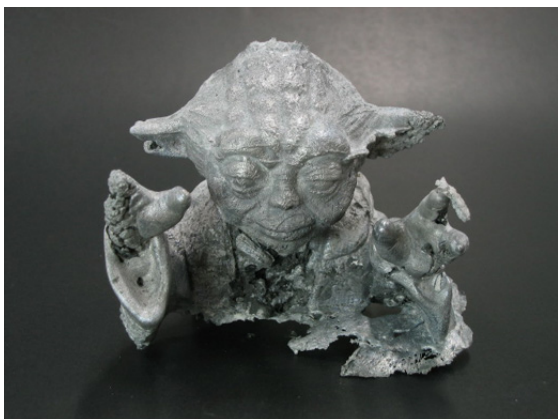
作例 2

ポリウレタンを原型に用いた作品。
欠陥部分には、原型が炭化したものが入り込んでおり、原型が燃焼するためには焼成時間が短かすぎたことをうかがわせる。

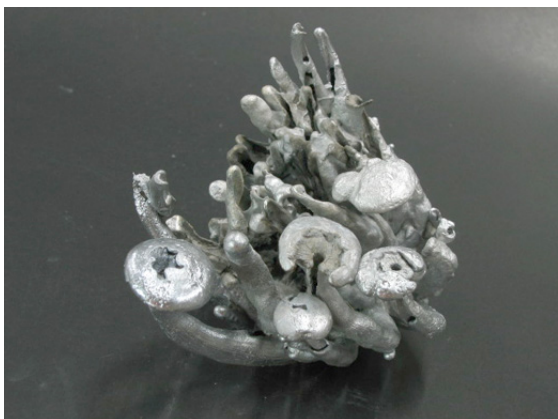
作例 3

しめじをそのまま原型に用いた作品。
欠陥部分にはあるものの、部分的に細部の表現に成功しており、今後の可能性を示唆している。

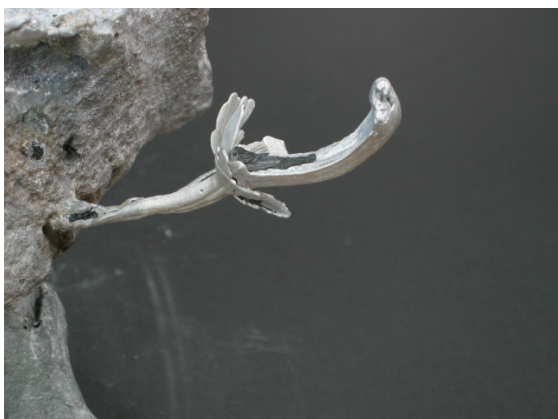
作例 4

生花を原型に用いた作品。
肉圧の花を選択したものの湯まわりしなかったと考えられる。花びらの部分の端部は丸みをもったまま凝固しており、圧力が不足したと推測される。

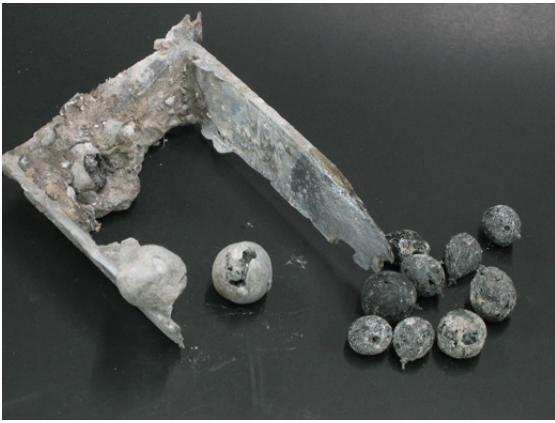
作例 5

生のぶどうと発泡スチレン製のトレーを原型に用いた作品。
右側にある黒い粒はアルミニウムが鑄造されたものではなく、原型が炭化したものである。この例からも焼成時間の不足が推測される。

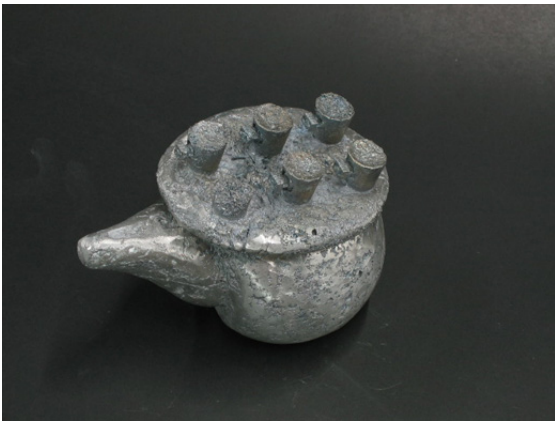
作例 6

発泡スチレンを原型に用いた作品。表面の比較的大きな凹凸の荒れはひけ巣の現象としては激しいので、スチレンの気化・膨張による鑄型の損傷の可能性はある。

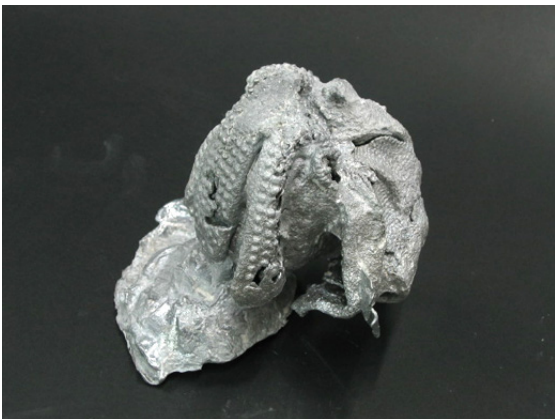
作例 7

ゴムの突起付き軍手を原型に用いた作品。比較的再現に成功しているが、これにも炭化した原型が部分的に残存していた。

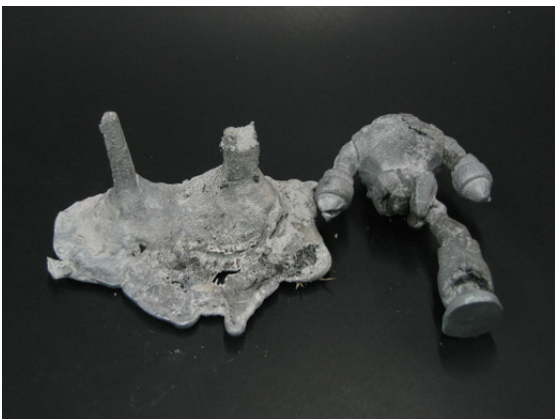
作例 8

スチロール樹脂を原型に用いた作品。欠損している部分を観察すると下部から上ってきた様子があり、湯道の位置、数、バランスに問題があったことを示している。
