ヘリウム液化機低温バルブの修理について

近藤裕、宮内幹雄、敦賀将太
筑波大学研究基盤総合センター 低温部門
〒305-8577 茨城県つくば市天王台 1-1-1

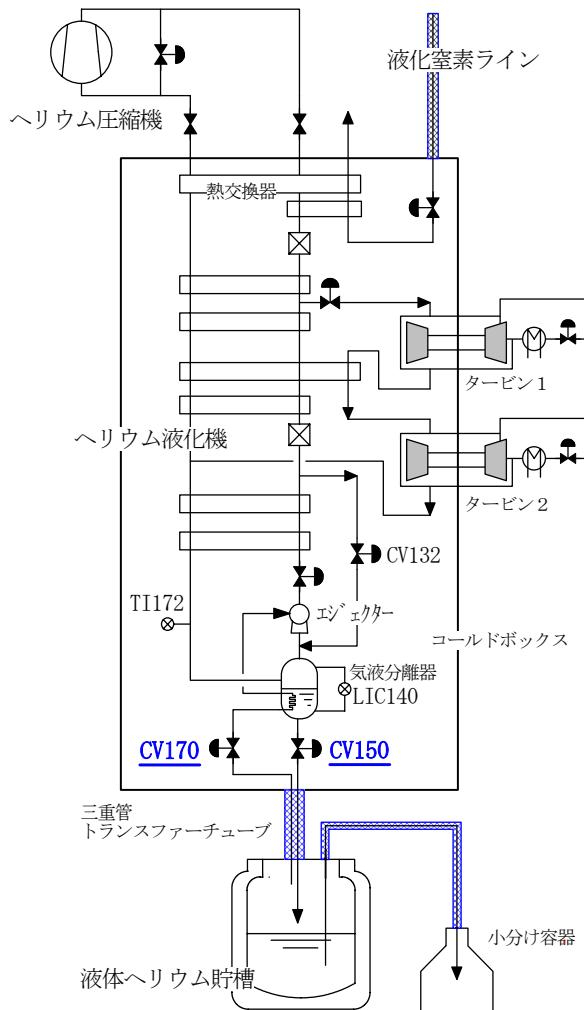
図1. ヘリウム液化機フロー図

低温部門では学内に液化ヘリウムを安定供給するためヘリウム液化機の運転を行っている。ヘリウム液化機で液化されたヘリウムは三重管トランスファーチューブを通り貯槽に送られ貯蔵される。さらに小分け用ヘリウム容器に充填して学内の実験室に供給を行っている。図1にヘリウム液化機のフロー図を示す。ヘリウム液化機には液送バルブ（CV150）、サクションバルブ（CV170）があり、貯槽とつながる三重管トランスファーチューブに流れ

るヘリウムの流量調整を行っている。図2に三重管トランスファーチューブの構造図を、図3に断面図を示す。一番内管が液送ラインで液化機のCV150から液化ヘリウムを貯槽へ送るためのラインである。その外周が貯槽からの戻りガスが液化機側に引かれエジェクターのサクションへ送られるサクションラインでCV170とつながるラインである。そして一番外管が真空断熱層となり、三重管トランスファーチューブを構成している。

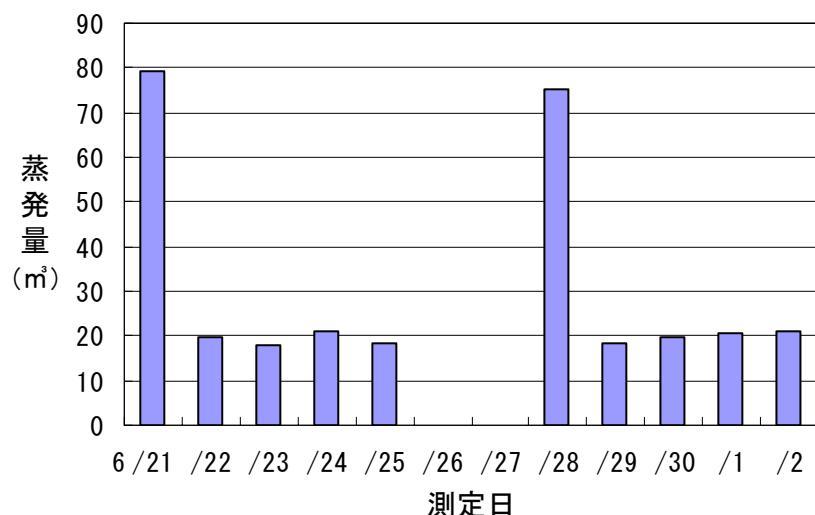
図4. トラブル前貯槽蒸発量

図4にトラブル前の蒸発量データを示す。休日開けを除く一晩当たりの蒸発量は約20 m³前後であり、通常の蒸発量である。図5にトラブル後の蒸発量を示す。一晩あたりの蒸発量は約30 m³前後となり増加していることがわかる。

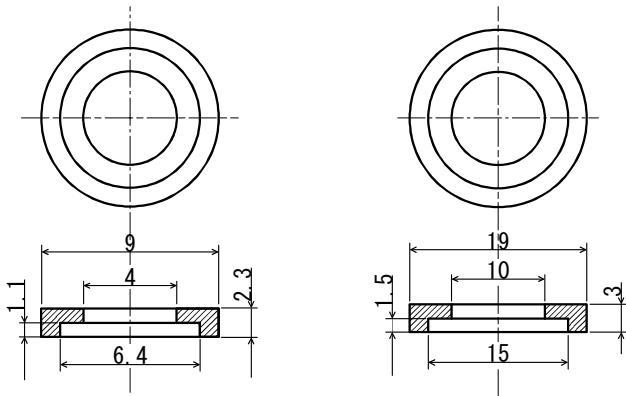
図6. パッキン図面 CV 150(左)と CV 170(右)

図6に新しく作製したパッキンの図面を示す。正規の寸法を把握していないため以前に修理を行った際に取り外したパッキンから厚さを0.5mm増した寸法とした。

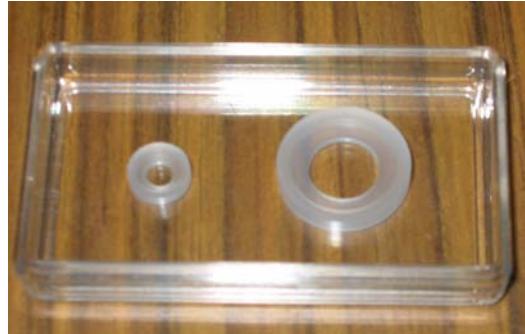
図7. 作製した三ふっ化樹脂パッキン

図7に作製したパッキンを示す。作製の切削過程での歪みがないことをマイクロメータで測定、確認して取り付けることとした。

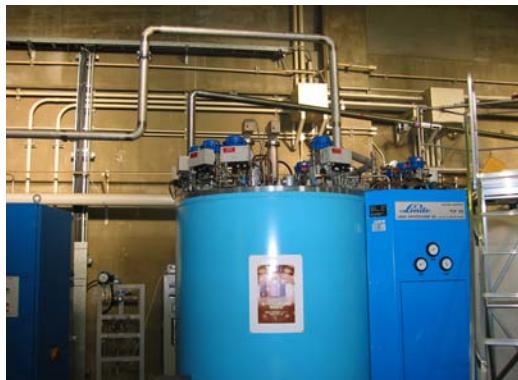
図8. 液化機外観図

図8に液化機外観図を示す。作業スペース確保のためコの字形をした液体窒素断熱配管を取り外す。液化機側と貯槽側とを平行にしながら三重管トランスファーチューブを引き上げ液化機と貯槽との縁を切る。トップフランジ上にあるCV 150、CV 1

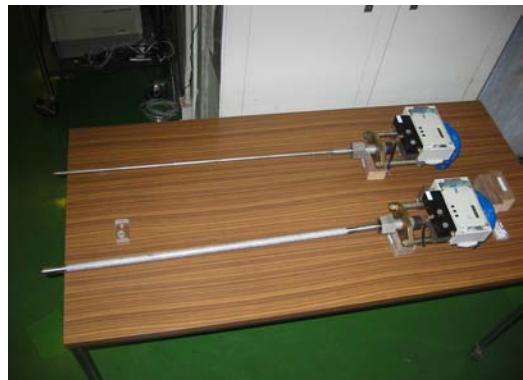
図9. バルブ全体図CV 150(上)と CV 170(下)

70のバルブを引き上げる際、パッキン当たり面保護のためバルブを全開にし、取り付け袋ナットを緩め少し引き抜き、木ブロックに仮置きする。その後バルブを全閉にする。液化機の電源を切りコントロール用電気配線及び駆動用計装空気配管を取り外す。これで完全にバルブ単体となり液化機から引き上げることができる。図9に引き上げたCV 150、CV 170の全体図を、図10及び図11にパッキン取り付け部を示す。バルブ先端のパッキン押さえとパッキンを取り外して、新たに作製した三ふっ化樹脂パッキンを取り付けた。

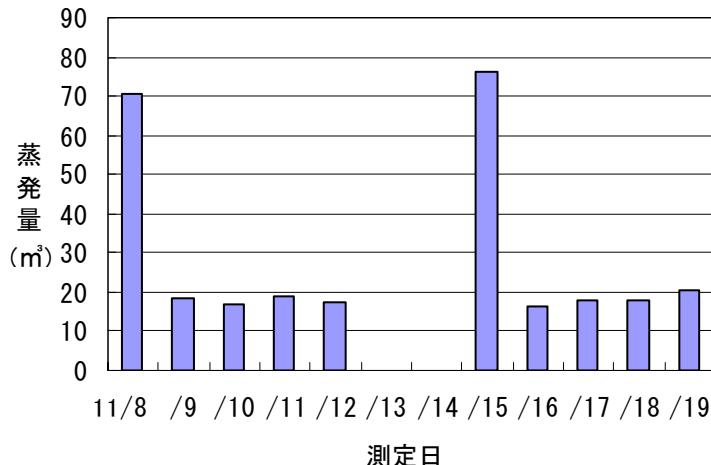
図12. パッキン交換後貯槽蒸発量

ヘリウム液化機運転停止後から一晩当たりの貯槽の蒸発量を測定した結果、図12に示すように約20m³前後に戻すことができた。表1にパッキン交換前蒸発量平均値と交換後蒸発量平均値の比較を示す。

この結果から、パッキン交換後は一日当たり液換算で約15L、年間でみると約5500Lの蒸発損失を減らすことになる。今後の課題としてはテフロンパッキンで3年間程度の使用期間を三ふつ化樹脂パッキンでどれくらい延ばせるかである。
