# 温暖化実験装置についての報告

金井隆治・正木大祐 菅平高原実験センター

**概要:** 昨年度、Open Top Chamber方式の温暖化実験装置(以下:OTC)を開発し、信州大学西駒演習林に10基、菅平高原実験センターススキ草原に5基設置した。本年度、2011年7月初旬と9月下旬にOTCの状態確認とメンテナンスのために西駒演習林に行き、作業を行った。西駒演習林およびススキ草原でのOTCのメンテナンスの様子とOTCの効果を報告する。

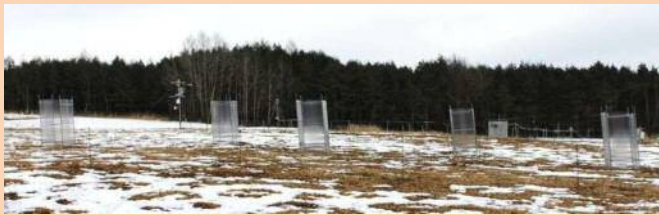
図23 センターススキ草原に設置したOTC(2010年12月)

2010年11月にセンターススキ草原に設置したOTCは、西駒演習林と違い傾斜も少なく、設置の障害となる周辺の樹木や地中の岩や根もなく、西駒での設置作業で得た経験を生かして設置することができた。そのため予定通りの場所・向きに設置することができた。センターススキ草原では、風雪の影響も少ないため、破損することもなく、順調に実験が進んでいる。

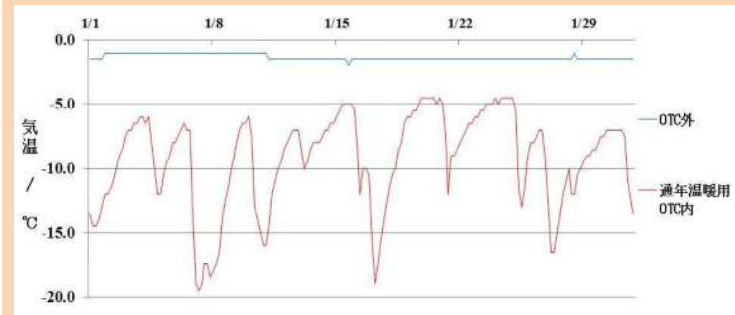
図25 西駒演習林・OTC内とOTC外の気温(2011年1月1日～1月31日 高さ30cm)

冬季: OTC外の温度ロガーは積雪内のため気温は一定となる。OTC内の気温は外気の影響を受け、大きく変動する。  
夏季: 過年用・夏季用共に効果が見える。最高気温・平均気温ともに上昇している。
