技術報告 No.43

TECHNICAL REPORT, UNIVERSITY OF TSUKUBA

菅平高原実験所アカマツ林 A 区におけるアカマツとミズナラの成長調査

フィルタープレスによる日本画廃液の処理

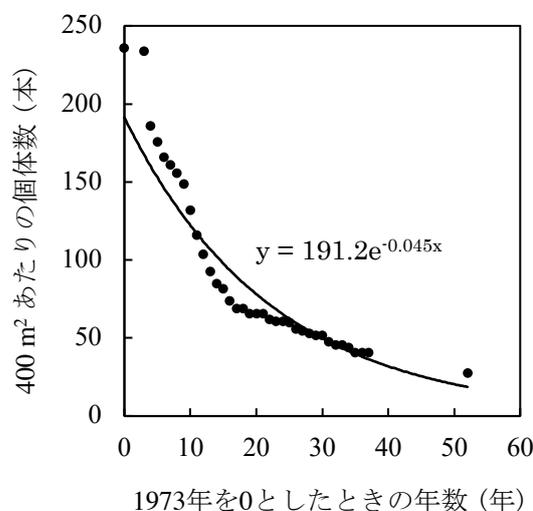
図 1. アカマツ個体数の経年変化

400 m²あたりの個体数は 1973 年に 236 個体、2010 年に 41 個体であり、2025 年には 28 個体となった。倒木が目立ち、2010 年以降に 13 個体が枯死したが林冠はまだアカマツが占めていた。図 1 はアカマツの個体数について 1973 年を 0 としたときの経年変化を示したもので、曲線は近似曲線である。なお、林床にアカマツの幼樹は生育していなかった。

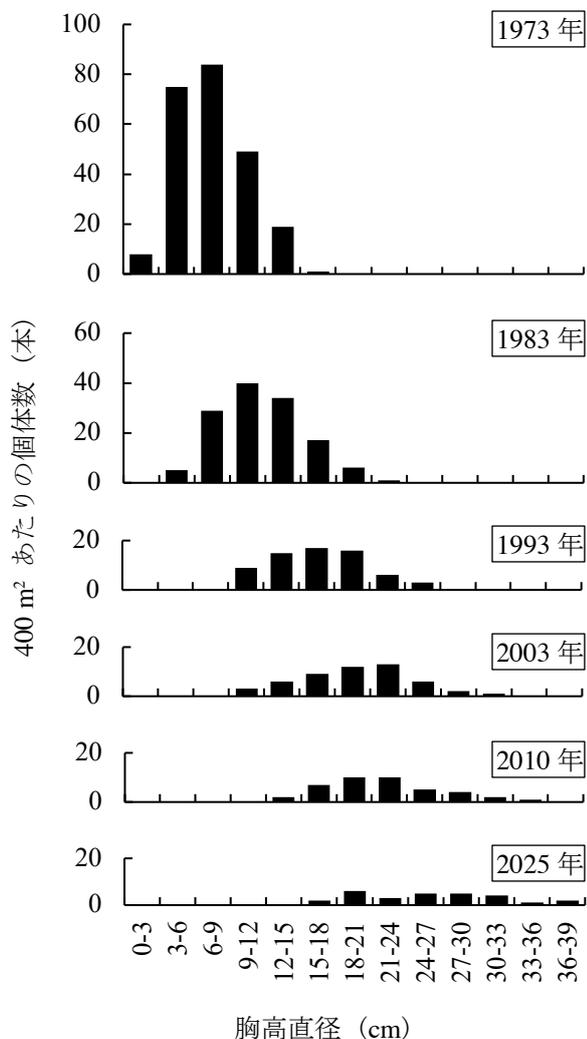
図2. アカマツの胸高直径階分布の経年変化

図2は1973年からのA区における胸高直径階分布の経年変化を示したものである。アカマツは群落内での競争により個体数を減らしながら、生き残った個体では成長を続けており、胸高直径の平均は1973年が7.4 cm、2010年が21.9 cm、2025年が26.3 cmだった。

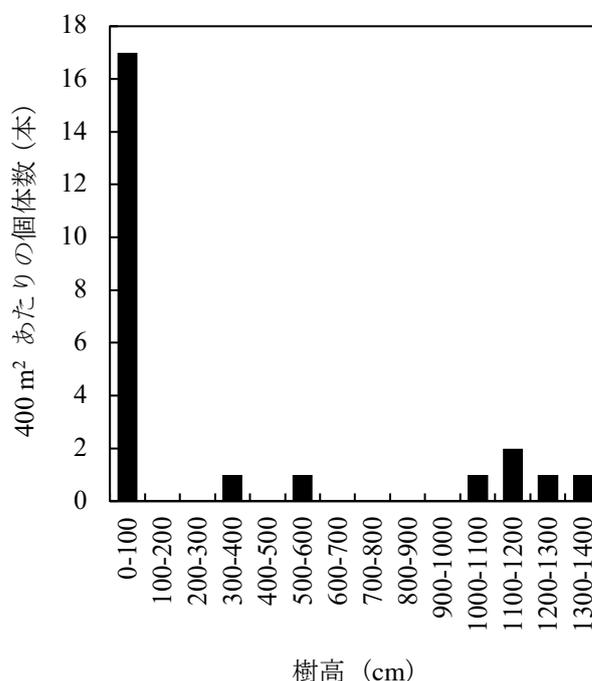
図3. 2025年のみズナラの樹高階分布

2025年時点でA区に生育するみズナラの合計は24個体であり、最大の個体の樹高は1,338 cmだった。2025年の樹高階分布を図3に示す。

今回の調査で樹高が60 cm未満のみズナラは全体の7割を占めたが、図3と表2から分かるように、そのほとんどは十分に成長する前に枯死してしまうと考えられる。また、1977年と2025年の60 cm未満の個体数を比較すると後者は大きく減少していた。

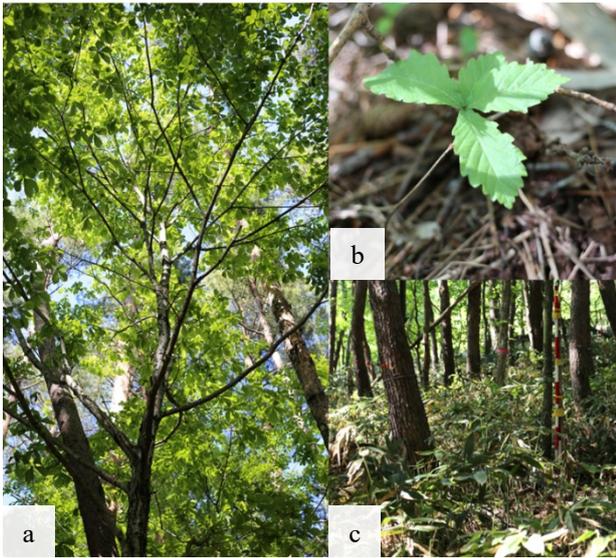
図 4. A 区にて 2025 年 6 月撮影 (a: 成長したミズナラ、b: ミズナラの幼樹、c: 林床)

アカマツは現在 A 区で優占しているものの、2010 年から 2025 年の間で個体数の約 32%が枯死した。ミズナラも 2009 年に計測した個体のうち半数強が枯死したが、生き残った個体は樹高を大きく伸ばした (図 4-a)。

また、A 区の林床にアカマツの幼樹はなかった。林床については今回詳細な調査を行っていないが、高木性の幼樹ではミズナラが多い印象を受けた (図 4-b)。ミズナラ以外の高木性の幼樹としてはコナラが 5 個体あったが、樹高はどれも 20 cm 以下で、それら以外に A 区のコナラは存在しなかった。なお、ミズナラの幼樹は多くが樹齢 10 年未満と推定され、平均樹高は 14.9 cm だった。

また、現在 A 区には林床にクマイザサが生育している (図 4-c)。実験所元技術専門官の清水悟氏によると、1970 年代当初は A 区にササはなく、いつからか区域外より侵入してきたとのことだった。

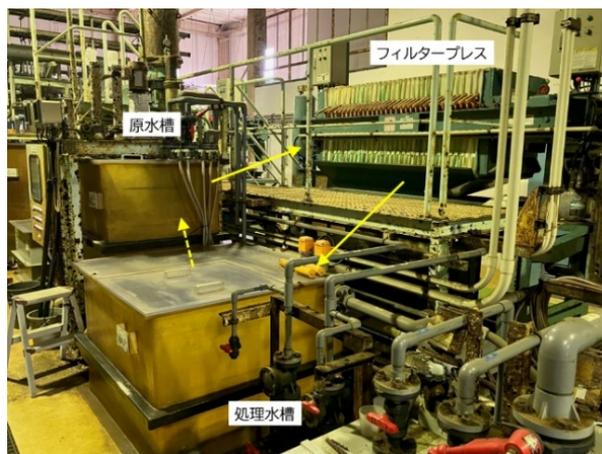
図 1. フィルタープレスユニット外観

本報告で使用した無機系廃液処理施設のフィルタープレスユニットは、ヒ素・フッ酸系廃液の前処理設備として使用されていたもので、原水槽(500 L 容、FRP 製)、フィルタープレス(300 L 容、FC 及び PP

製)、処理水槽(500 L 容、FRP 製)から構成されている(図 1)。

次に原水槽内を既設の攪拌機で攪拌した後、ダイヤフラムポンプ(1.5 kw)を用いて原水槽からフィルタープレスへ加圧ろ過した。ろ液はフィルタープレス下部に設置されたバットに滴下・集水され、配管を通じて処理水槽に貯留されるようになっている。

なお、フィルタープレスユニットは、ろ過処理水の透視度が低いなど再処理が必要な場合には、処理水槽から原水槽へポンプを用いて返送し、再度フィルタープレス処理ができる構造になっている。

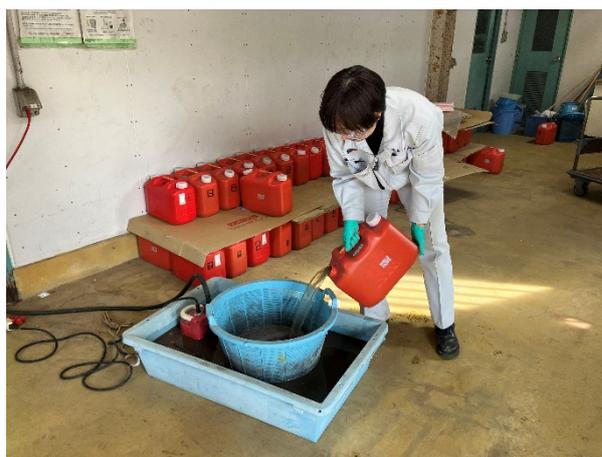
図 2. 日本画廃液の原水槽への移送の様子

まず無機系廃液処理施設に搬入された日本画廃液を水中ポンプ(SL-102、寺田ポンプ製作所製)を用いてポリタンクから原水槽へ移送した(図 2)。

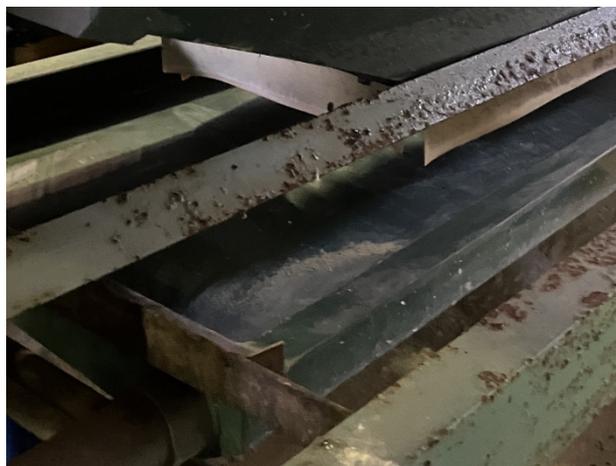
図 3. フィルタープレス下部に蓄積した白色の汚泥

前項の結果を受け、フィルタープレスから処理水槽までの処理経路に汚染物等があるか確認を行った。その結果、フィルタープレス下部の受け皿に粉末状の白色汚泥の蓄積が認められた(図 3)。

この白色汚泥中の水銀濃度を蛍光 X 線分析装置および委託分析による溶出試験(産業廃棄物に含まれる金属等の検定方法、昭和 48 年 2 月 17 日、環境庁告示第 13 号)により測定したところ、それぞれ 0.007%および 0.83 mg/L と高濃度の水銀が検出された。このことから、白色汚泥は溶出性の水銀を含むことが考えられたため、受け皿上に溜まった汚泥の清掃、およびフィルタープレスの運転を 2 回繰り返した。

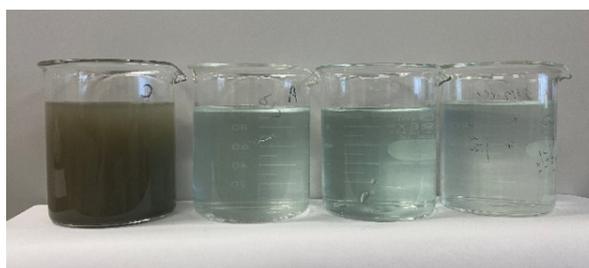
図 4. 左から原水、2/4、2/5、2/6の各処理水

前項までの結果を受け、その後複数回の日本画廃液の処理を行った。直近3回、合計1200Lの日本画廃液の処理水中の水銀濃度を表6に、原水と処理水の外観を図4にそれぞれ示す。

図4の通り、処理水は原水と比較して透明度が高く、水銀濃度は、二次処理が不要な下水排除基準値以下まで処理の可能なことが分かった。
