ヘリウム液化機タービントラブルについて

近藤裕、宮内幹雄、敦賀将太
筑波大学研究基盤総合センター 低温部門
〒305-8577 茨城県つくば市天王台 1-1-1

ヘリウム液化機がタービン回転数異常により緊急停止した。このことについて原因調査の内容、予備タービンへの交換、及びタービンの始動特性についてまとめた。

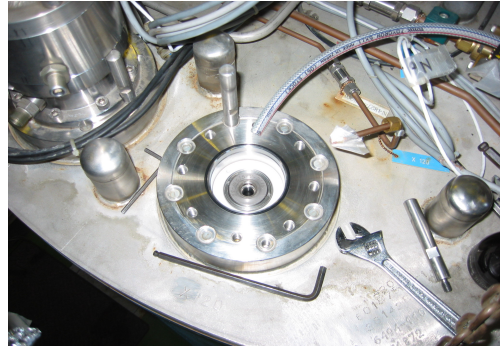
図6. タービン据え付け部

そして、タービン本体の取り付けボルトを外し、タービンを液化機から慎重に取り外した。図6にタービン据え付け部、図7に Brake compressor impeller、図8に Turboexpander runner を示す。予備タービンを液化機にセットし、全ての組み付けが終了した後、気密試験と真空置換を行い、漏れ等の異常がないことを確認しタービン交換作業は完了した。図9にT1とT2の外観図、図10にT2設置図を示す。

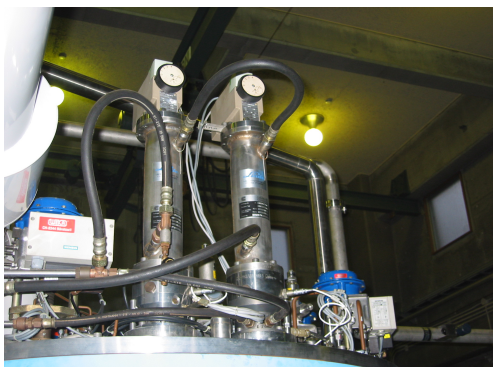
図9. T1 (左) とT2 (右) 外観図

しかし、トラブルを期にタービンの交換を行い運転した結果、図 1 2 に示すように T 2 の回転始動が早いことが分かった。交換作業時に取り外したタービンと今回取り付けたタービンを指で回転させ比較したところ、後者のほうが若干軽く回転させることができたことから T 2 回転始動が早い要因と考えられる。
