# 温暖化実験装置についての報告

金井 隆治、正木 大祐

筑波大学生命環境科学等技術室（菅平高原実験センター）

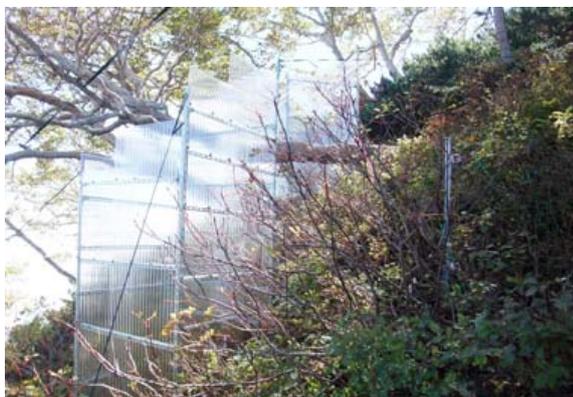
図 1. 西駒演習林に設置した OTC

2010 年度、筑波大学・信州大学・岐阜大学を中心とする中部山岳大学間連携事業が行っている温暖化実験で使用する OTC (105 × 105 × 210 cm) を開発・設置した（図 1）。実験地は中央アルプス将基ノ頭直下にある信州大学アルプス圏フィールド教育研究センター西駒ステーション内の標高 2500 m から 2600 m の山岳森林限界周辺である。

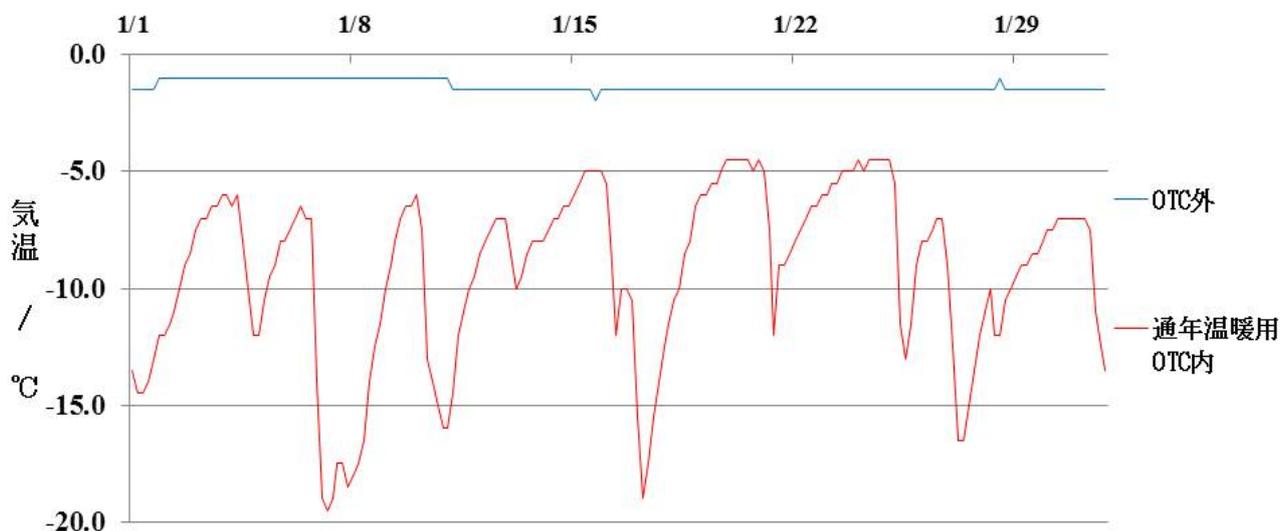
冬季：通年温暖用 OTC 内の積雪は OTC 外よりも少ないため、最低気温は OTC 内の方が低くなった。これはおそらく OTC 内は積雪が少ないため、温度ロガーが雪面より上部にあり外気にさらされていたが、OTC 外のロガーは積雪内にあるため周囲の温度が一定となっているからと考えられる（図 14）。

図 14. 西駒演習林 OTC 内と OTC 外の気温（2011 年 1 月 1 日～31 日、高さ 30 cm）

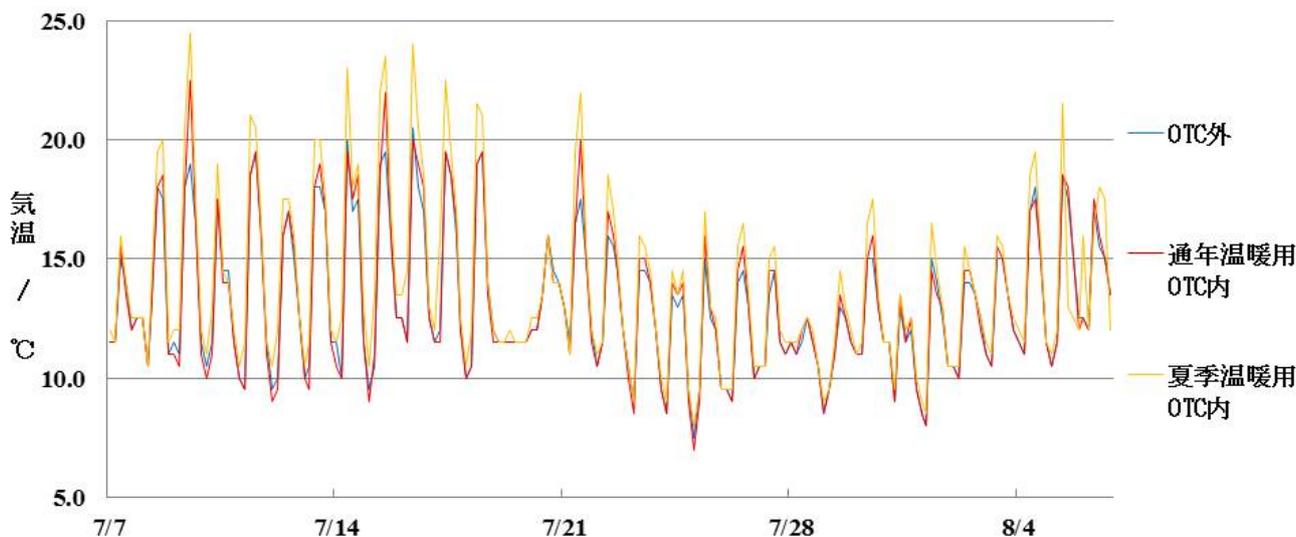
夏季：通年温暖用・夏季温暖用共に OTC 内の方が OTC 外よりも気温がわずかに高い。平均気温で 0.3 °C、最高気温では 3.0 °C、OTC 内の温度が高くなった（図 15）。

図 15. 西駒演習林 OTC 内と OTC 外の気温（2011 年 7 月 7 日～8 月 6 日、高さ 30 cm）

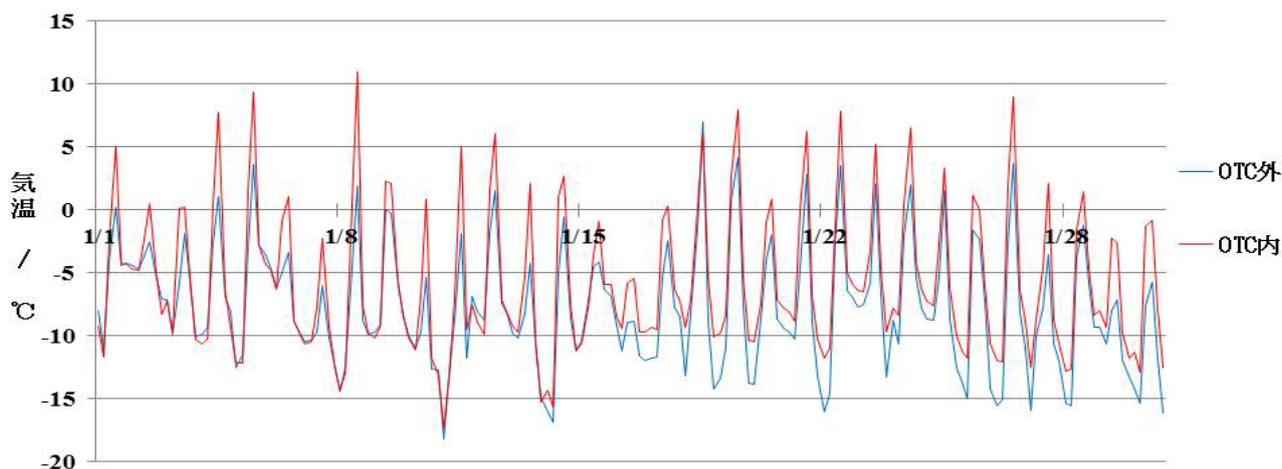
冬季：西駒演習林と同様で OTC 内の積雪量は少ないが、温度ロガーの高さが 100 cm のため雪に埋もれることはなかった。そのため極端な温度差は観測されなかった（図 16）。

図 16. ススキ草原 OTC 内と OTC 外の気温 (2011 年 1 月 1 日～31 日、高さ 100 cm)

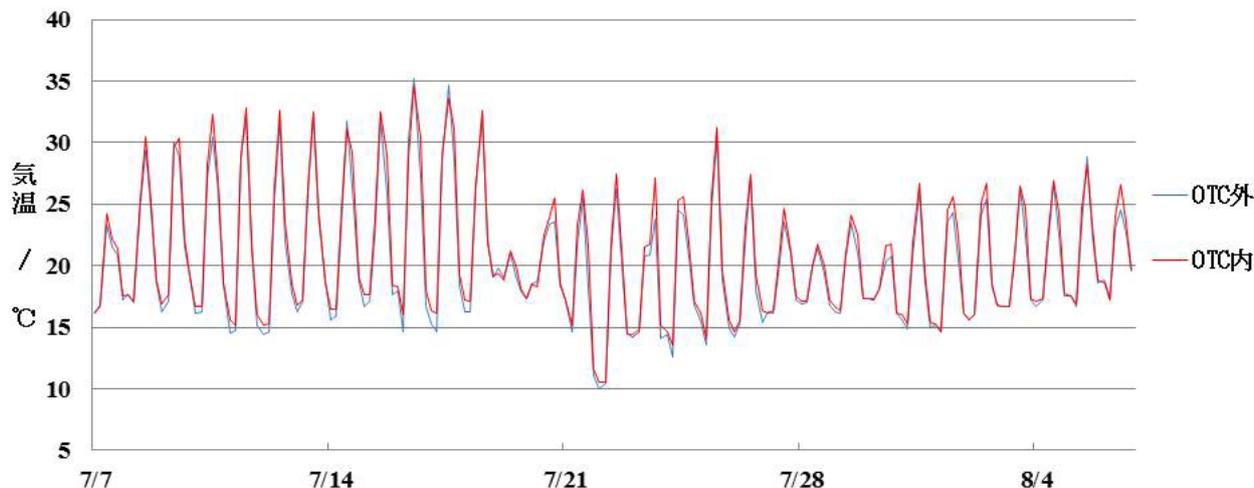
夏季：草丈が温度ロガーの高さを上回り、草に覆われた結果、OTC 内と OTC 外の気温は単純に比較できなかった。気温に差はなかったが、OTC 内は成長速度が速く、草丈も OTC 外より高かった。これは温暖化効果によるものと考えられる（図 17）。

図 17. ススキ草原 OTC 内と OTC 外の気温 (2011 年 7 月 7 日～8 月 6 日、高さ 100 cm)
